## COMUNA LIMACHE, RECURSOS NATURALES

NOVIEMBRE DE 2019

## INTRODUCCIÓN

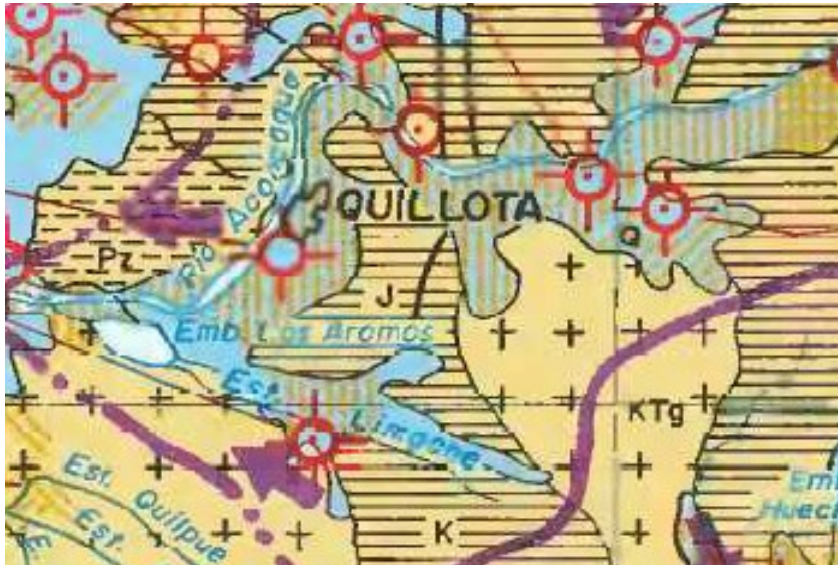
Figura N° 6: Mapa Hidrogeológico de Chile.  
Fuente: Dirección General de Aguas (DGA), 1989.

1989). Esta característica en sectores de fondo de valle permite una elevada producción de pozos.

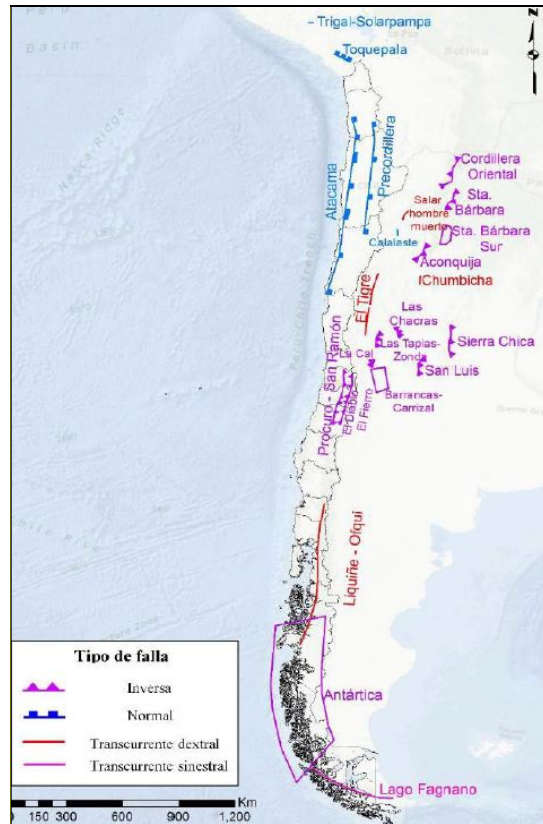
Figura N°14 Sistemas y tipos de fallas principales en Chile.  
 Fuente: Lavenu et al., 2000; Servicio Nacional de Geología y Minería (SERNAGEOMIN), 2014; Costa et al., 2003 en Banco Interamericano de Desarrollo (BID), 2016.

Los diferentes movimientos entre las placas tectónicas mencionadas crean además esfuerzos dentro de la placa continental, generando así fracturas al interior de ésta, las cuales se conocen como fallas geológicas. Estas fallas, que en general son de carácter superficial, son fuentes adicionales de sismicidad que pueden afectar áreas alejadas de la zona de subducción (BID, 2016). Todas estas condiciones hacen que Chile sea una de las regiones de mayor actividad sísmica en el mundo (Banco Interamericano de Desarrollo, 2016).
