## COMUNA COBQUECURA, RECURSOS NATURALES

MAYO DE 2019

## INTRODUCCIÓN

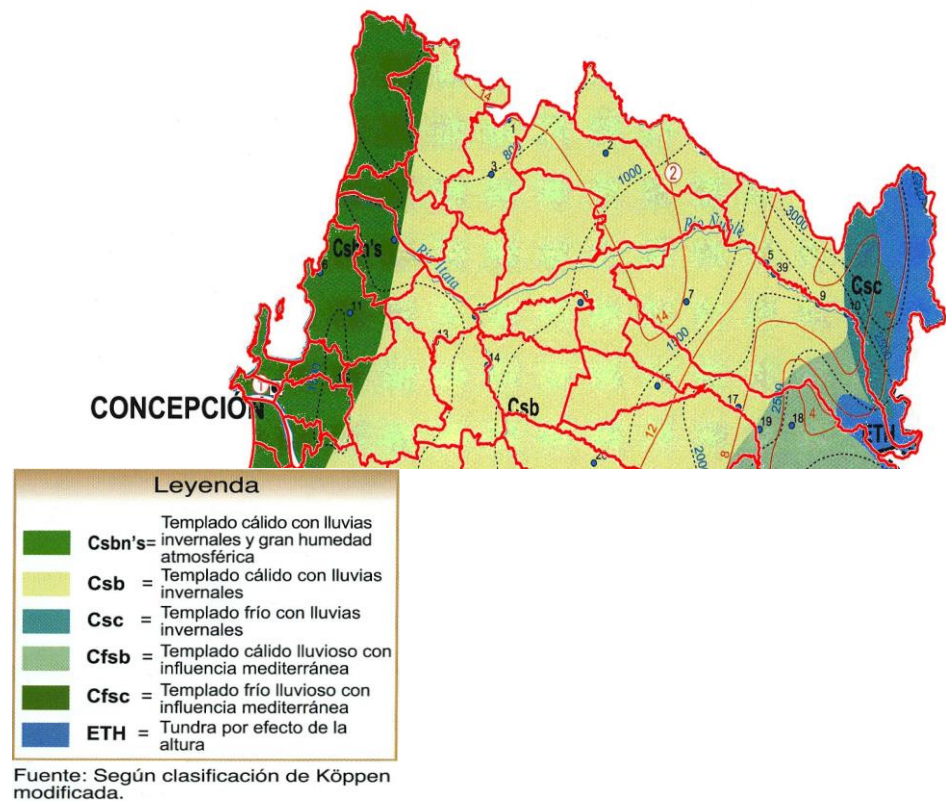
Figura N° 1: Clasificación climática de Köppen (Fuente: IGM. Atlas Geográfico de la República de Chile, 2005.)

Según la clasificación climática de Köppen modificada, la comuna de Cobquecura presenta un clima Templado Cálido con llluvias invernales y gran humedad atmosférica (Csb<sup>n's</sup>), caracterizándose por una marcada influencia oceánica.

Las precipitaciones en esta zona pueden alcanzar los 825 mm al año, concentrándose entre los meses de abril a noviembre (PLADETUR 2002-2006).

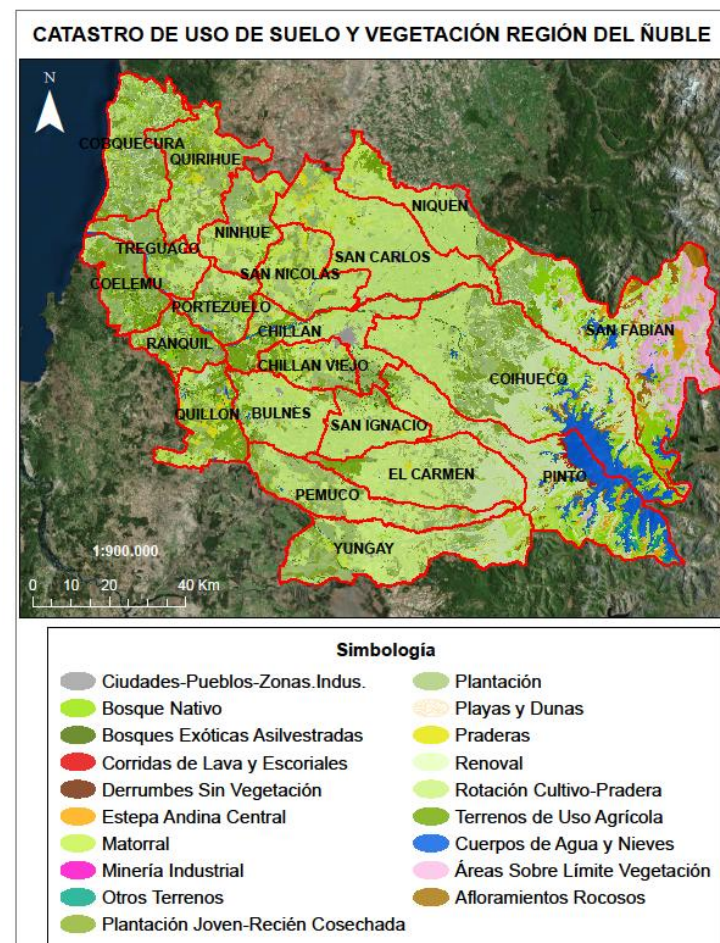
Figura N° 6: Catastro de Uso de Suelo y Vegetación (Fuente: CONAF, 2011.)

Sin embargo, hoy en día, la cobertura vegetal corresponde principalmente a plantaciones y monocultivos de eucaliptus y pino radiata, siembras de trigo, avena, alfalfa, pasto u hortalizas. La flora nativa se restringe a algunas quebradas.
