COMUNA TREHUACO, RECURSOS NATURALES

JULIO DE 2019

INTRODUCCIÓN

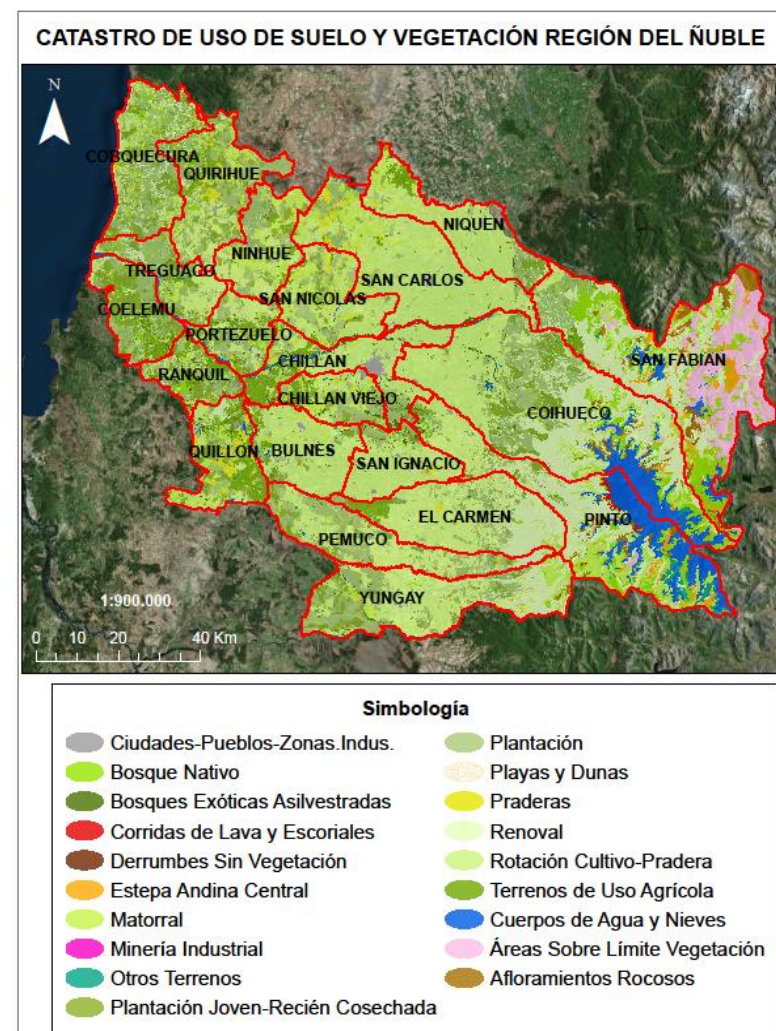
Figura N° 7: Catastro de Uso de Suelo y Vegetación (Fuente: CONAF, 2011)

La comuna de Trehuaco, presenta dos sectores de marcado predominio de uso, el sector poniente forestal, con bosque nativo y plantaciones forestales y el sector oriente, con terrenos agrícolas y algunas áreas menores de plantaciones forestales.

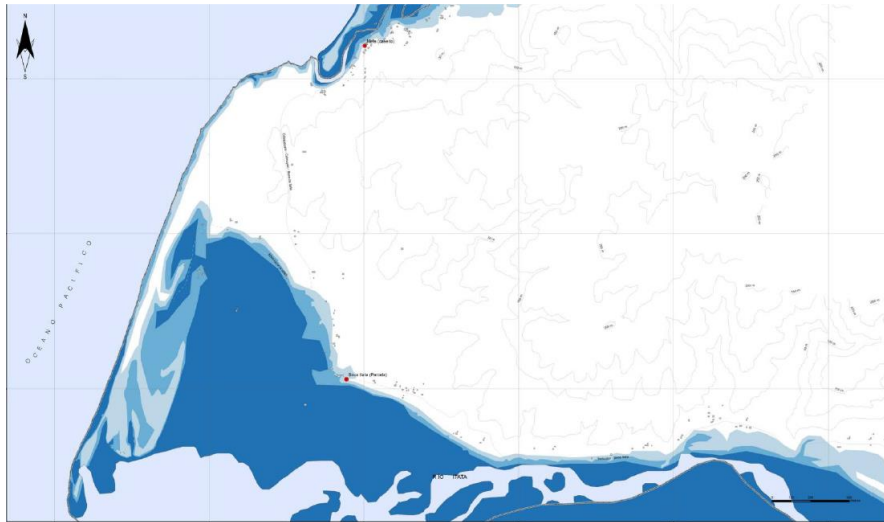
Figura N° 10 Modelación amenaza de Tsunami Boca Itata. Fuente: Laboratorio de Estudios Urbanos, Universidad del Bío Bío.

El sector de Boca Itata, se vio afectado por el posterior tsunami en febrero de 2010. Este sector se ubica entre la ladera sur de un cerro y el río Itata en el tramo próximo a la desembocadura. Inmediatamente al sur, se ubica una zona extensa expuesta a peligro de tsunami (Laboratorio de Estudios Urbanos, Universidad del Bío Bío, 2010).

La zona ocupada por viviendas en Boca Itata, se encuentra expuesta a un nivel Bajo de peligrosidad pero muy cerca a la zona de nivel Alto (Laboratorio de Estudios Urbanos, Universidad del Bío Bío, 2010).

La zona afectada con peligro de nivel bajo se encuentra ocupada con viviendas en baja densidad. Una posta de salud y dos Escuelas Básicas se encuentran en zona expuesta a peligro Bajo de tsunami (Laboratorio de Estudios Urbanos, Universidad del Bío Bío, 2010).

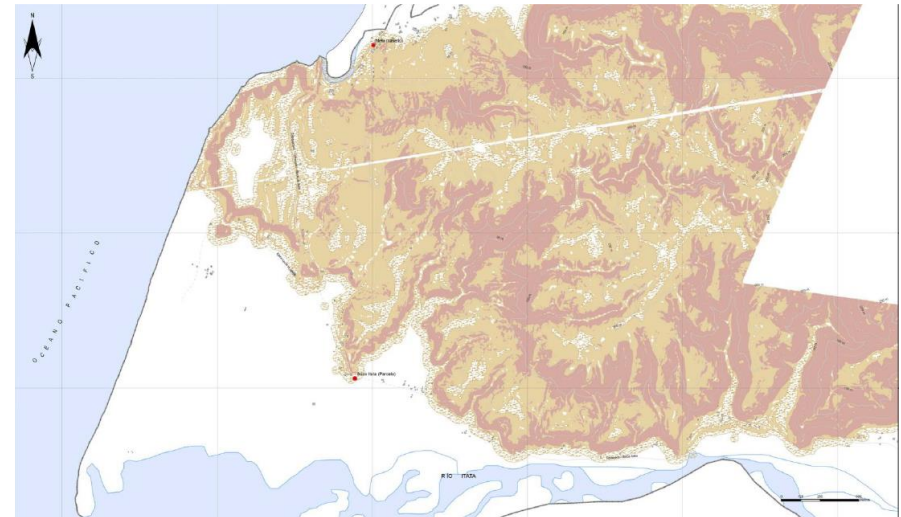
Figura N° 11 Amenaza de Remoción en Masa. Fuente: Laboratorio de Estudios Urbanos, Universidad del Bío Bío.

En el sector costero de la comuna, el cerro ubicado al norte de Boca Itata, está expuesto a peligro de remoción en masa, concentrándose un alto peligro en zonas próximas a asentamientos, donde una de las escuelas, una posta de salud y algunas viviendas, se encuentran dentro de esta área de riesgo (Laboratorio de Estudios Urbanos, Universidad del Bío Bío, 2010)..

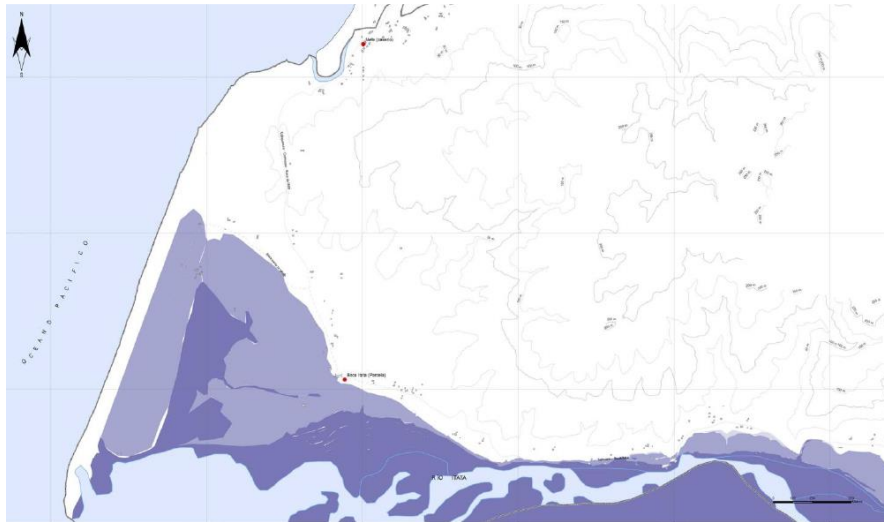
Figura N° 13 *Amenaza de Desborde de Cauces, Desembocadura Río Itata.*
Fuente: Laboratorio de Estudios Urbanos, Universidad del Bío Bío

La desembocadura del río Itata ocupa periódicamente áreas de inundación extensas (Laboratorio de Estudios Urbanos, Universidad del Bío Bío, 2010).
