**REGIÓN DE LA ARAUCANÍA,
PROVINCIA DE CAUTÍN,
COMUNA DE SAAVEDRA**

RECURSOS NATURALES

Agosto, 2018

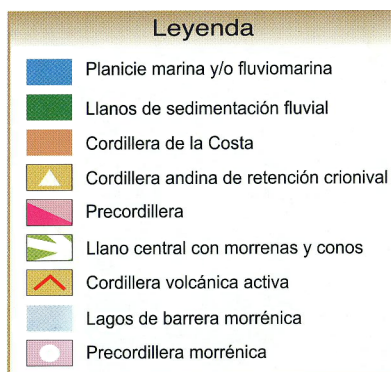
Börgel, R. 1983, identifica la comuna de Saavedra, como una zona inserta totalmente en la Planicie marina y/o fluvio marina.

Fuente: Börgel, 1983.

Fuente: R. Börgel. IGM. Atlas Geográfico de la República de Chile.
