COMUNA SANTO DOMINGO, RECURSOS NATURALES

ENERO DE 2020

INTRODUCCIÓN

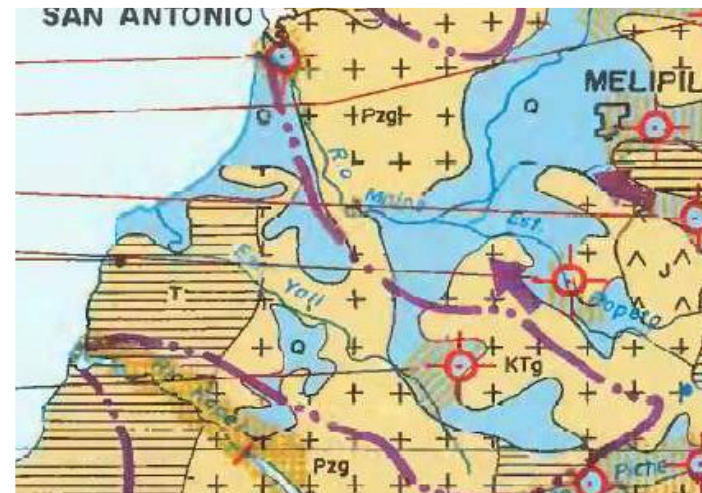
Figura N° 3: Mapa Hidrogeológico de Chile
Fuente: Dirección General de Aguas (DGA), 1989.

Desde el punto de vista hidrogeológico, la comuna de Santo Domingo se encuentra representada por dos sectores hidrogeológicos. (Dirección General de Aguas, 2005).

Los depósitos eólicos corresponden a la formación de dunas, las cuales son formas litorales constituidas por materiales no consolidados, sujetos a la acción del oleaje y el viento (Dirección General de Aguas, 2005).

Los depósitos fluvio -aluviales, están asociados a cauces recientes y/o actuales que corresponden a un relleno sedimentario cuya granulometría varía desde gravas (subredondeadas) hasta limos, presentando también intercalaciones arcillosas. Esta unidad se encuentra rellenando los pisos de los valles y generalmente presenta permeabilidad regular a buena, pudiendo constituir acuíferos de importancia, generalmente asociados al escurrimiento superficial (Dirección General de Aguas, 2005).

En cuanto a los depósitos aluvio-coluviales, estos están constituidos por una secuencia sedimentaria heterogénea, de variada granulometría, conformada principalmente por gravas, arenas y limos, subredondeados a subangulosos. Los sedimentos provienen mayoritariamente de la erosión de los flancos de las laderas y del arrastre violento por lluvias ocasionalmente fuertes, que condicionan una permeabilidad regular a mala. También ocurren sobre niveles aterrizados costeros, los cuales, suele estar cubiertas por rocas clásticas sedimentarias, gruesas, con matriz arenosa, de origen marino y continental que muestran diferentes grados de

compactación y endurecimiento, por lo cual se pueden considerar como unidades semiconsolidadas. Dadas las condiciones de depositación, en términos generales los sedimentos pertenecientes a esta unidad tienen escasa importancia para la extracción de los recursos de agua subterránea (Dirección General de Aguas, 2005).
