RECURSOS NATURALES

COMUNA DE MONTE PATRIA

CENTRO DE INFORMACIÓN DE RECURSOS NATURALES | MANUEL MONTT 1164, PROVIDENCIA, SANTIAGO

FEBRERO DE 2021

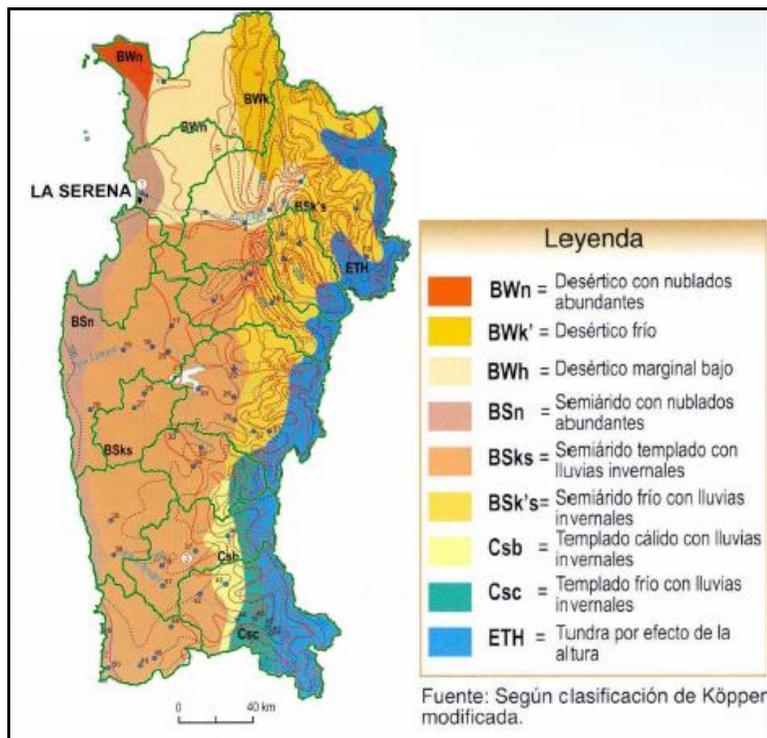
Figura N° 1: Clasificación climática de Köppen, región de Coquimbo.
Fuente: Atlas Geográfico de la República de Chile, Instituto Geográfico Militar (IGM) 2005.

La comuna de Monte Patria posee tres tipos climáticos, siendo éstos; semiárido templado con lluvias invernales (BSks); semiárido frío con lluvias invernales (BSk's) y tundra por efecto de la altura (ETH).

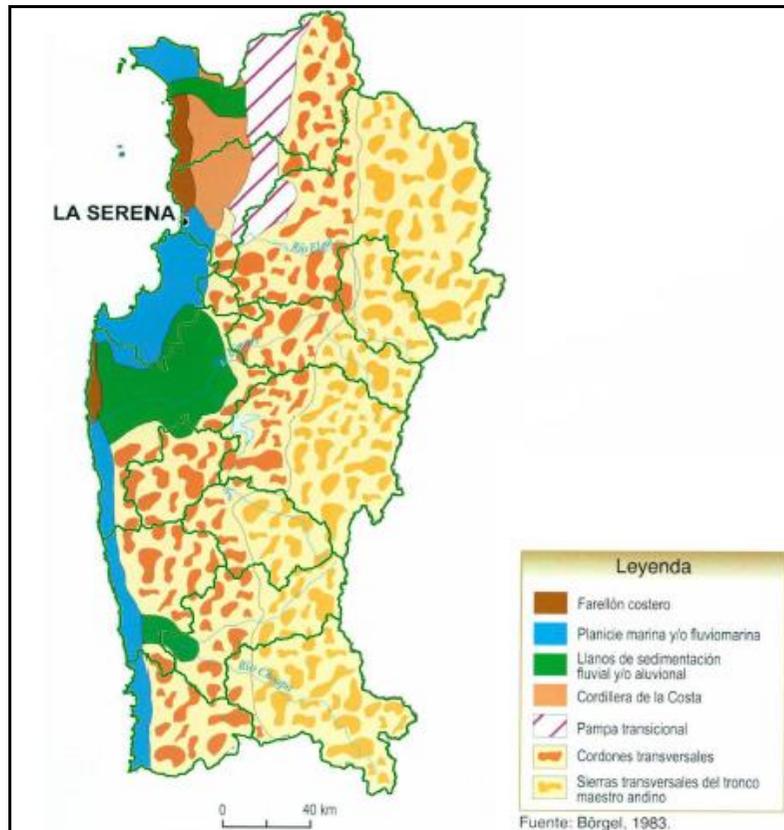
Figura N° 2: Geomorfología, región de Coquimbo
 Fuente: Instituto Geográfico Militar (IGM), 2005.

De acuerdo con Börgel (1983), la comuna se encuentra en dos unidades geomorfológicas de importancia. En el sector oeste, se encuentra el predominio de cordones transversales y hacia el sector este de la comuna, se encuentra la presencia de sierras transversales.

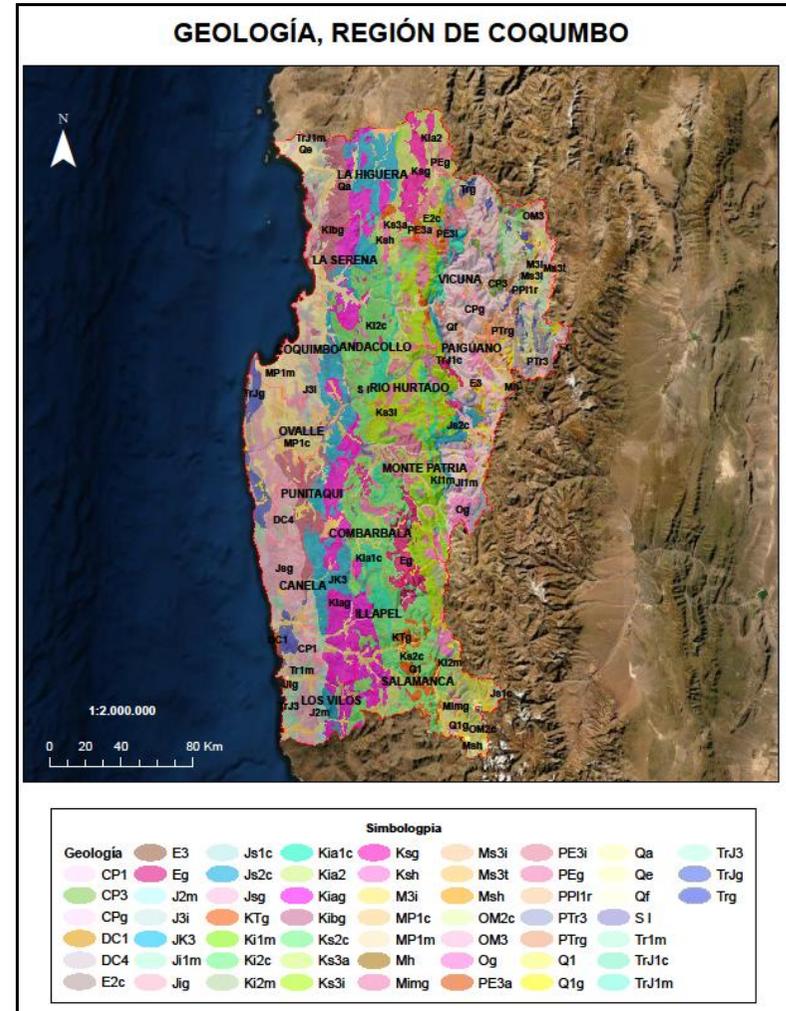
Figura N° 3: Mapa Geológico de Chile, región de Coquimbo
Fuente: Servicio Nacional de Geología y Minería (SERNAGEOMIN), 2003.

La comuna de Monte Patria, especialmente en la cuenca del río Grande, se desarrolla en una franja de materiales de tipo intrusivo del cretácico inferior alto-cretácico superior bajo. Dioritas y monzodioritas de piroxeno y hornblenda, granodioritas, monzodioritas de hornblenda y biotita, asociados a mineralización de hierro (Fe), cobre (Cu) y oro (Au) (Plan de Desarrollo Comunal, 2012).

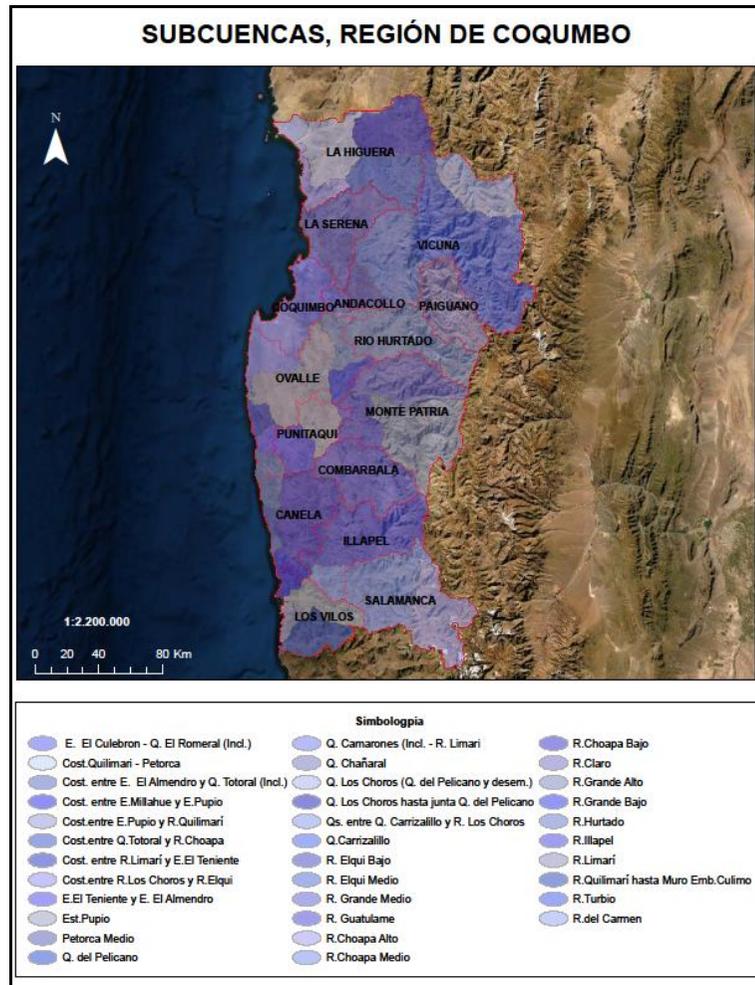
Figura N° 4: Subcuencas región de Coquimbo.

Monte Patria se encuentra dentro de la cuenca del río Limarí y sus subcuencas de origen andino, río Rapel (Palomo y Los Molles), río Mostazal, río Grande y río Huatulame, los que confluyen al embalse La Paloma (Plan de Desarrollo Comunal, 2012).

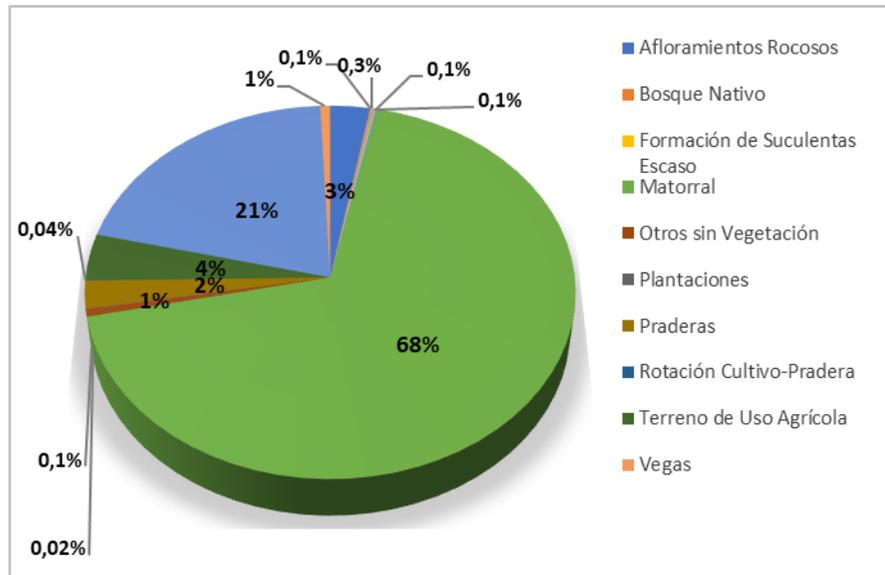
Figura N° 5 Porcentaje de uso actual de suelo., comuna de Monte Patria.
Fuente: Catastro de uso de suelo y vegetación, región de Coquimbo, Corporación Nacional Forestal (CONAF), 2014.

De acuerdo con el Catastro de uso de suelo y vegetación de la Corporación Nacional Forestal (CONAF) de 2014, en la comuna existe un predominio de matorrales abarcando un 68%.

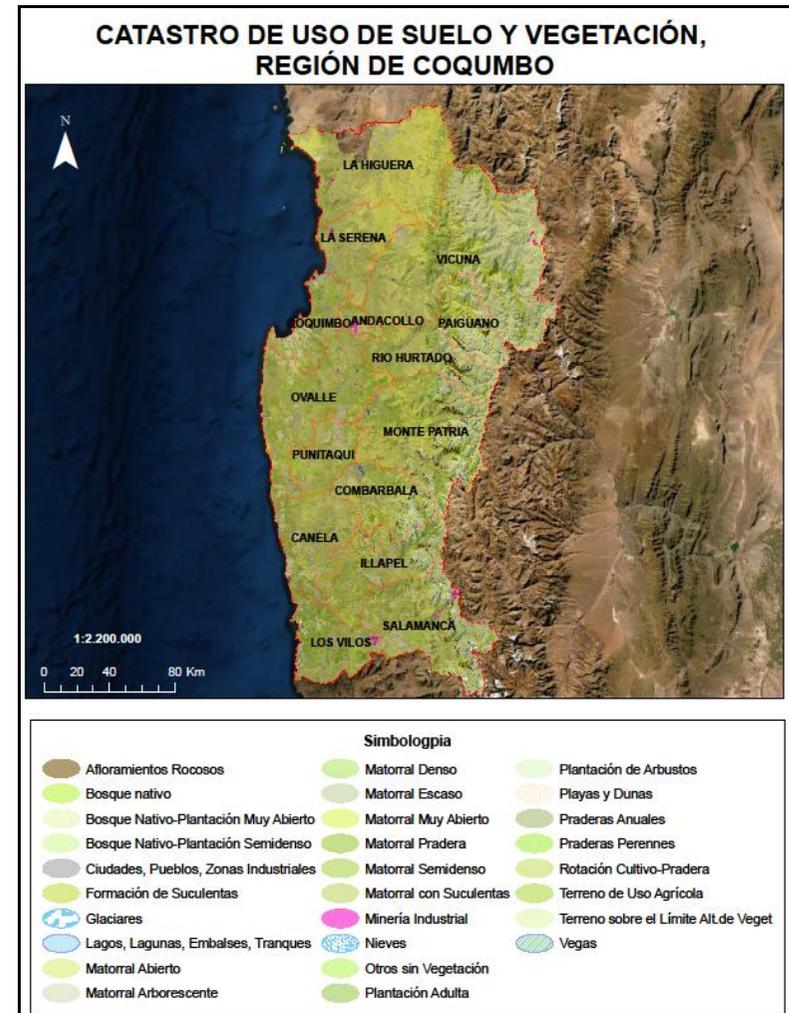
Figura N° 6: Catastro de Uso de Suelo y Vegetación, región de Coquimbo.
Fuente: Corporación Nacional Forestal (CONAF), 2014

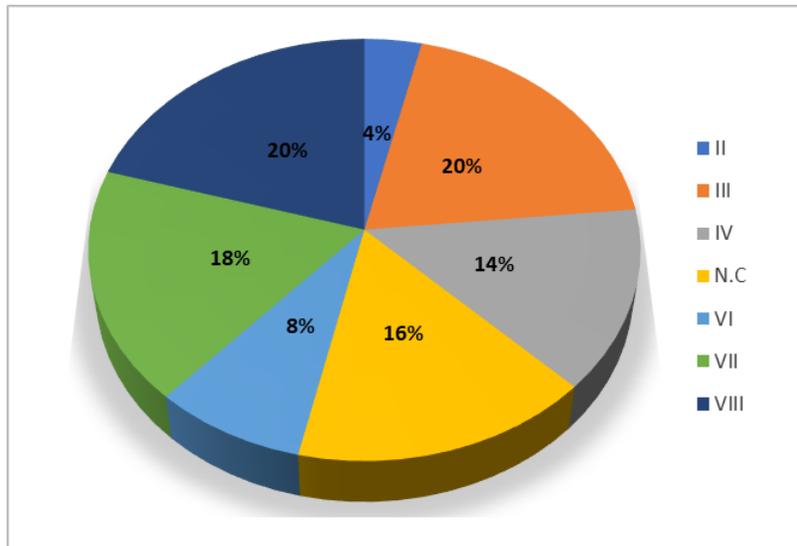
Figura N° 7: Estudio Agrológico de Suelos, comuna de Monte Patria, región de Coquimbo.

De acuerdo con el Estudio Agrológico de Suelos del Centro de Información de Recursos Naturales (CIREN), la comuna posee suelos Clase II, III, IV, VI, VII y VIII, cuya distribución presenta cierta homogeneidad, localizada principalmente en el sector de los valles.

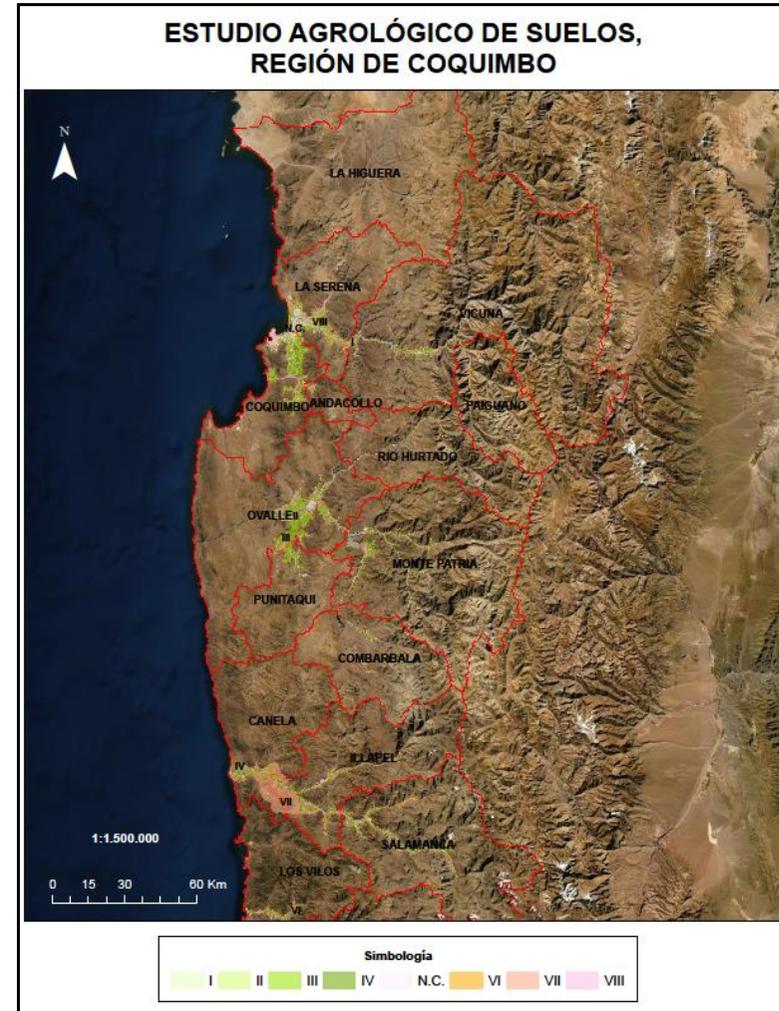
Figura N° 8: Estudio Agrológico de Suelos, región de Coquimbo.
Fuente: Centro de Información de Recursos Naturales (CIREN).

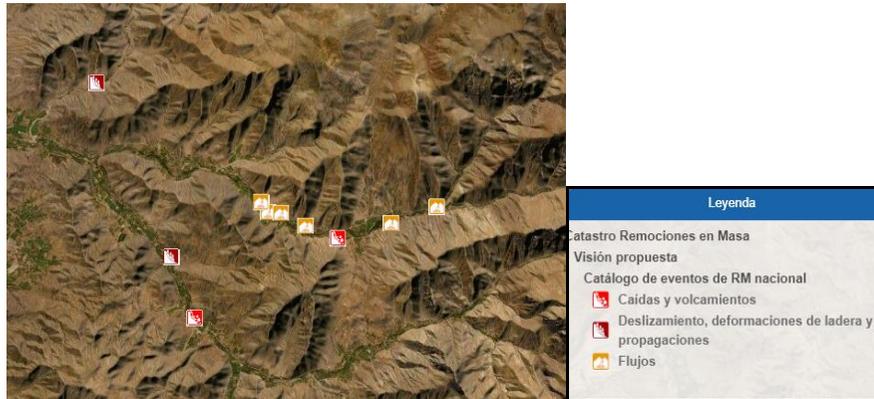
Figura N° 9: Catastro de Remociones en Masa, comuna de Monte Patria. Fuente: Portal GEOMIN, Servicio Nacional de Geología y Minería (SERNAGEOMIN). <https://bit.ly/3uhxXzD>

En Monte Patria destaca en media montaña los flujos de barro y detritos, los deslizamientos traslacionales, rotacionales y multirrotacionales. En alta montaña destacan desprendimientos de bloques rocosos (Plan de Desarrollo Comunal, 2012).

Las áreas de muy alto y alto riesgo por remoción en masa están consignadas en las secciones altas de las serranías, donde el desarrollo potencial de deslizamientos de suelos posee una gran extensión territorial, justificada por estructuras litológicas poco consolidadas con suelos residuales, erosión hídrica e inestabilidad de laderas (Plan de Desarrollo Comunal, 2012).

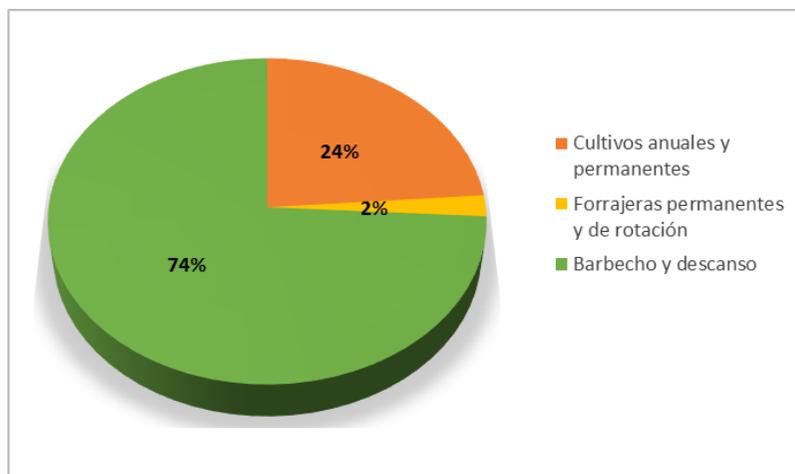
Figura N° 10: Explotaciones agropecuarias, suelos de cultivo, comuna de Monte Patria.

De la superficie de las explotaciones agropecuarias, 37.665,3 hectáreas son destinadas a cultivos, abarcando el 8,7 % de la superficie de

explotaciones agropecuarias, las que mayoritariamente corresponden a barbecho y descanso.

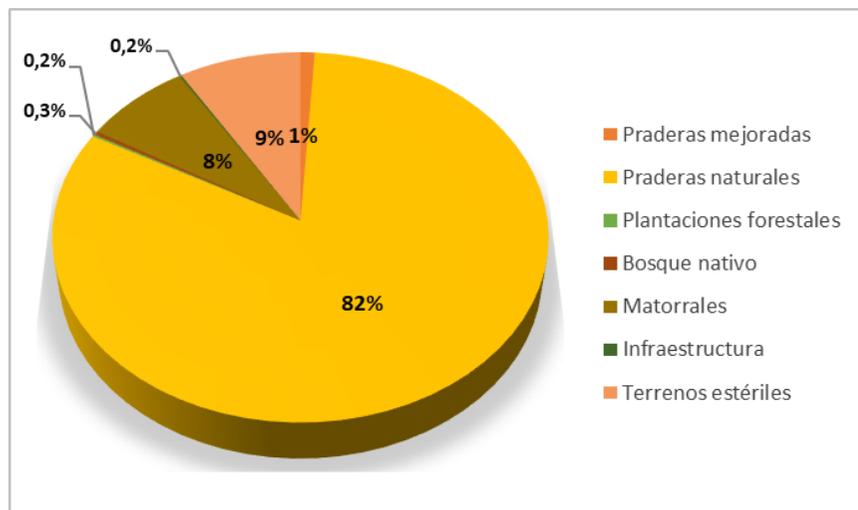
Figura N° 11: Explotaciones agropecuarias, uso del suelo, otros usos, comuna de Monte Patria.

Los otros usos de las explotaciones agropecuarias ocupan 395.868,2 hectáreas, siendo en su mayoría praderas naturales con 324.454,1 hectáreas, abarcando un 82% del total de la superficie destinada a otros usos.

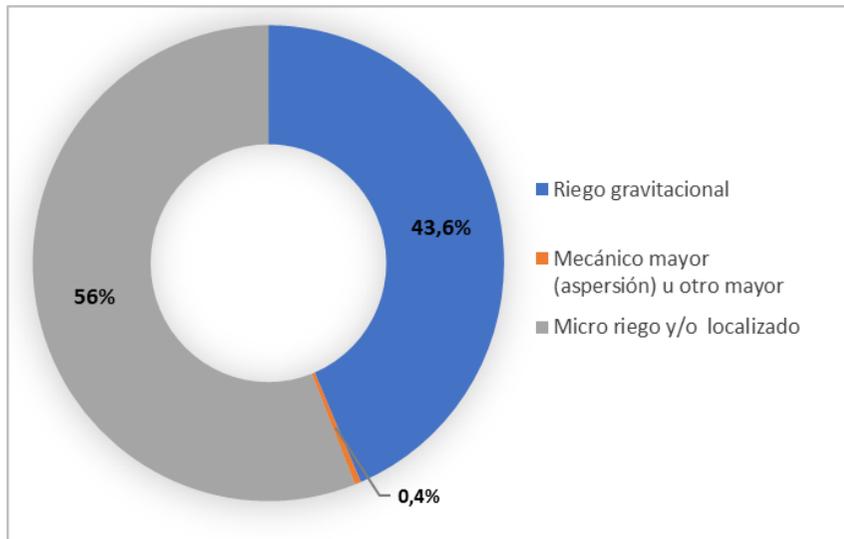
Figura N° 12: Superficie regada en el año agrícola 2006/2007, por sistemas de riego. Comuna de Monte Patria.

De acuerdo con los sistemas de riego, predomina el uso de riego gravitacional y micro riego, abarcando el 99,6% de la superficie total regada en la comuna.

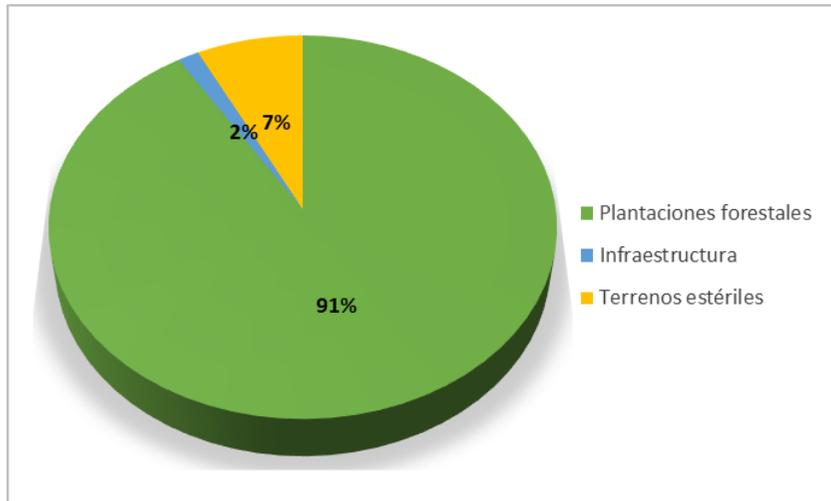
Figura N° 13: Superficie de explotaciones forestales destinada a otros usos. Comuna de Monte Patria.

La superficie destinada otros usos de las explotaciones forestales corresponde a 27 hectáreas, donde 91% de estas se ocupa en plantaciones forestales.
