JUNIO DE 2021

# RECURSOS NATURALES COMUNA DE CISNES

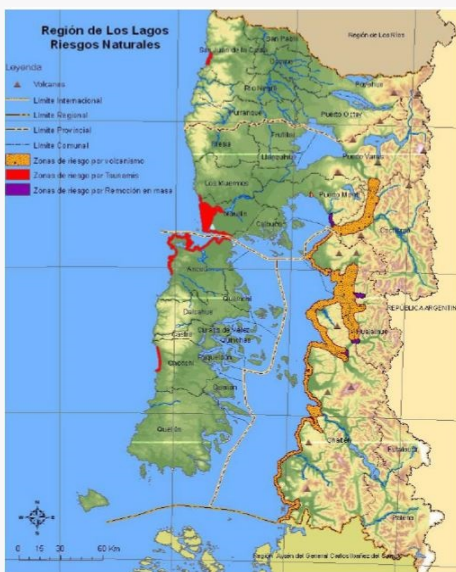
Figura N° 9: Riesgos Naturales de la Región de Aysén del General Carlos Ibáñez del Campo

En general las amenazas naturales en la comuna se presentan con poca magnitud y se relacionan con inundaciones potenciales que puedan ocurrir en la comuna.

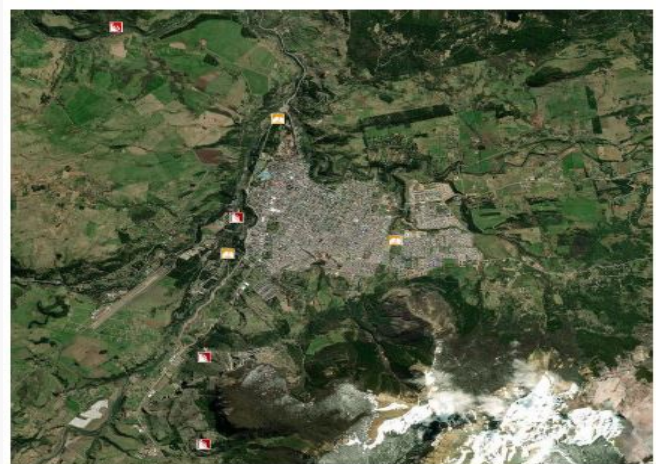
Figura N° 10: Catastro de Remociones de Masa 2018, Región de Aysén del General Carlos Ibáñez del Campo

Otro tipo de remociones en masa presentes en la comuna corresponden a los desprendimientos y deslizamientos. De acuerdo con autores como Novoa (1990) y Hauser (1994), estos fenómenos se definen de acuerdo con la enérgica acumulación de material producto de la actividad ocasional o constante de desprendimientos en la roca los que ocurren por caída libre de elementos por fuerza gravitacional. Por otra parte, no puede dejar de mencionarse que en los márgenes con fuertes pendientes de la terraza ocurren desprendimientos de bloques hacia los cauces de los ríos Simpson y Coyhaique (Gobierno Regional de Aysén, 2012).
