NOVIEMBRE DE 2021

# RECURSOS NATURALES COMUNA DE ALGARROBO

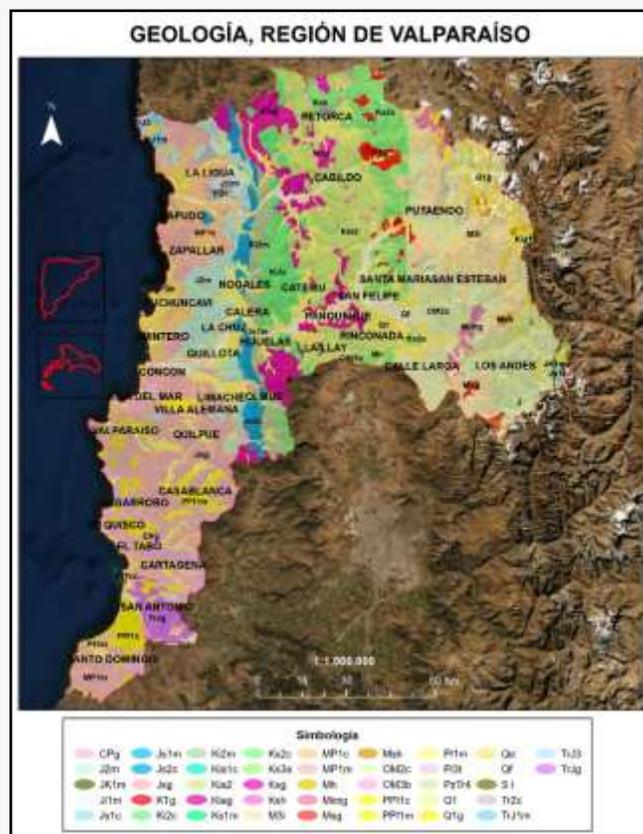
Mapa Geológico de Chile, región de Valparaíso.  
Fuente: Servicio Nacional de Geología y Minería (SERNAGEOMIN), 2003

En la comuna de Algarrobo, de acuerdo con el Mapa geológico de Chile, realizado por el Servicio Nacional de Geología y Minería en el año 2003, predominan cinco formaciones:

**Jsg:** rocas intrusivas del periodo Jurásico de la era Mesozoica en la época del Jurásico Medio Superior. Se caracteriza principalmente por estar compuestas por rocas de tipo monzodioritas cuarcíferas, dioritas y granodioritas de biotita, piroxeno y hornblenda.

**Qe:** secuencias sedimentarias del periodo Cuaternario de la era Cenozoica, de la época del Pleistoceno-Holoceno. Se caracteriza por depósitos eólicos compuestos por arenas finas a medias con intercalaciones bioclásticas en dunas y barjanas tanto activos como inactivos.

**Q1:** secuencias sedimentarias del periodo Cuaternario de la era Cenozoica, de la época del Pleistoceno-Holoceno. Se caracteriza principalmente por estar compuestas de depósitos aluviales, coluviales y de remoción en masa y en menor proporción de fluvio-glaciales, deltaicos, litorales o indiferenciados.

**PP1m:** secuencias sedimentarias marinas litorales o fluviales estuarinas, de la era Cenozoica del periodo del Neogeno, de la época del Plioceno Pleistoceno, compuestas por coquinas, conglomerados coquináceos, areniscas y conglomerados dispuestos en niveles aterrazados emergidos.

**CPg:** formación del Carbonífero-Pérmico (328-235 Ma) de la era Paleozoica, y que se caracteriza por estar compuesta por rocas intrusivas tales como Granitos, granodioritas, tonalitas y dioritas, de hornblenda y biotita, localmente de muscovita

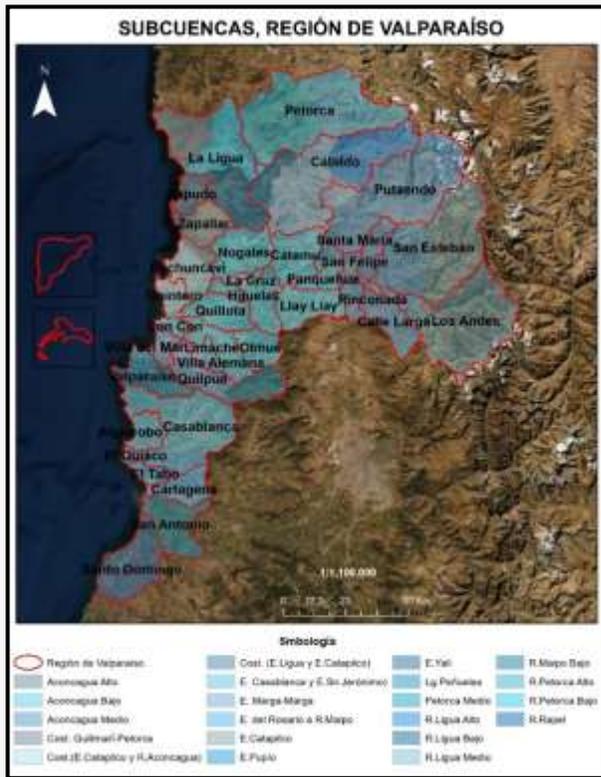
Subcuencas región de Valparaíso  
 Fuente: Elaborado a partir de información de la Dirección General de Aguas (2016).

Las principales cuencas del territorio comunal de norte a sur son las siguientes: estero Casablanca y sus afluentes, desde la quebrada Medialuna, Pulgares, El Mondongo. estero Los Pitalles con la quebrada Grande, quebrada San José y El Yugo; el estero El Membrillo con la quebrada Las Raíces, el estero San Gerónimo con la quebrada El Quisco y Las Petras en el límite sur de la comuna

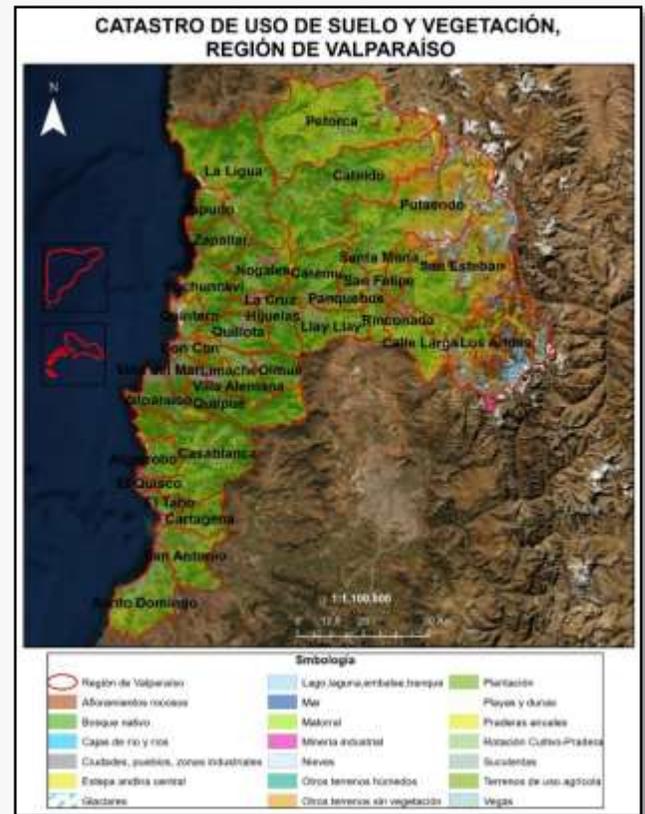
Catastro de uso de suelo y vegetación, región de Valparaíso  
 Fuente: Corporación Nacional Forestal (2013)

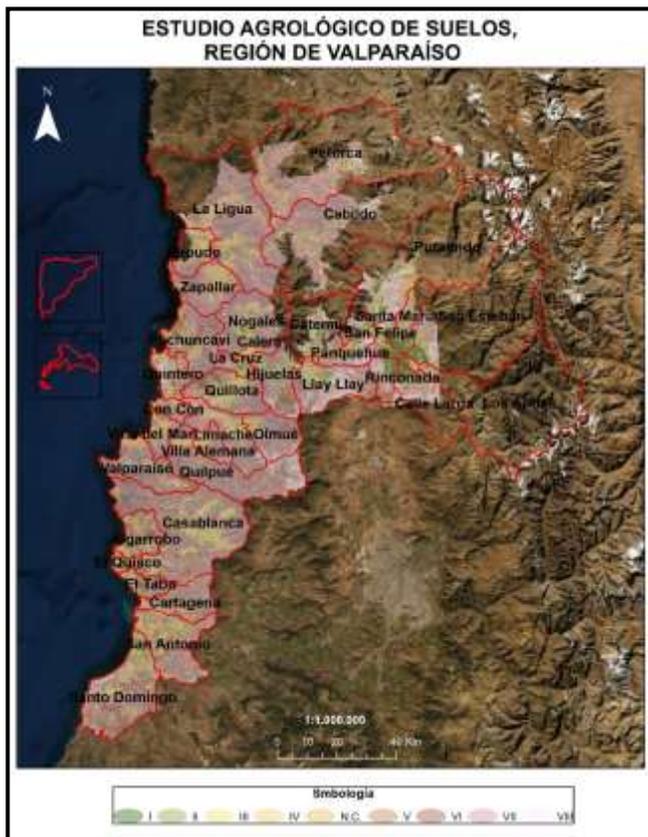
Estudio Agrológico de Suelos, región de Valparaíso.  
 Fuente: Centro de Información de Recursos Naturales (2014).
