JULIO DE 2021

RECURSOS NATURALES COMUNA DE ARAUCO

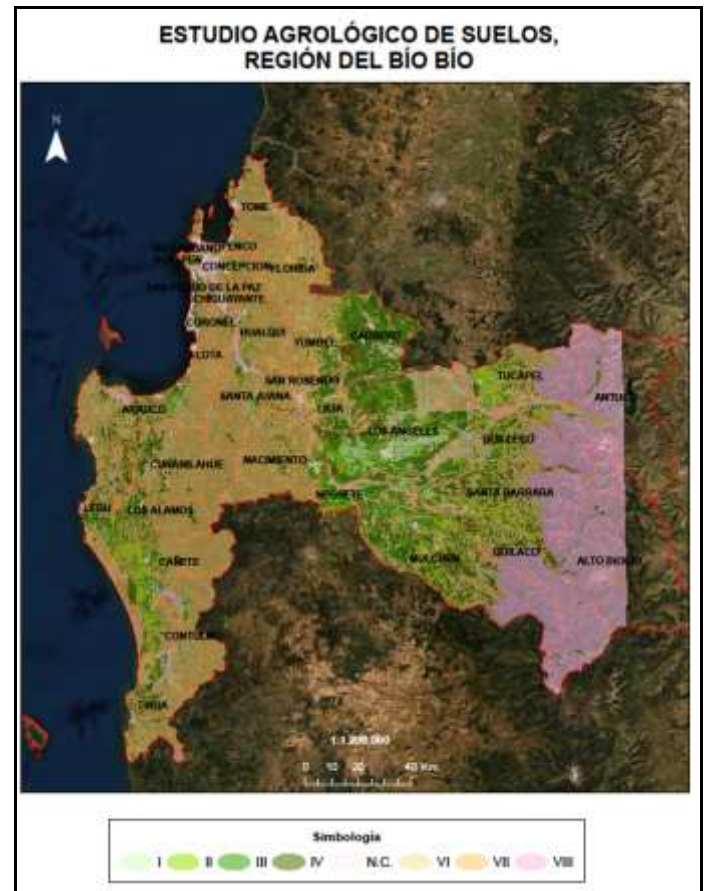
Estudio Agrológico de Suelos. Región del Biobío
 Fuente: Centro de Información de Recursos Naturales (CIREN), 2014

En el 78 % de la comuna de Arauco, se puede encontrar el predominio de tres series principales de suelos, ellas son, en orden de preponderancia, las series Asociación Caripilún, Asociación Merilupo y Asociación Nahuelbuta (Stolpe, 2015).

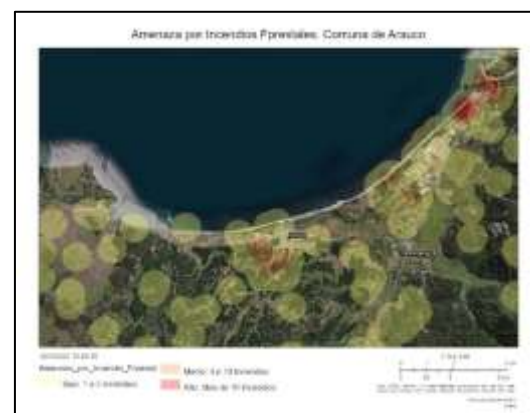
Amenaza de Incendios Forestales. Comuna de Arauco, Región del Biobío.

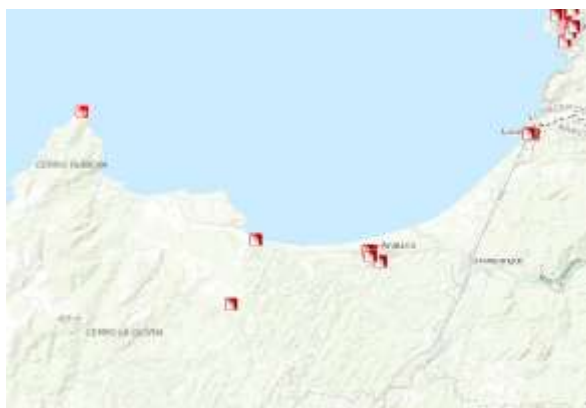
Catastro Nacional de Remociones en Masa. Comuna de Arauco

El sismo del 27 de febrero de 2010 generó distintos tipos de remociones en masa, dentro de las cuáles se encuentran deslizamientos de roca y de suelo, caídas y avalanchas de roca. El número total de remociones detectadas fueron 126. Las que se encontraron repartidos principalmente en los cortes de los caminos, con un carácter traslacional poco profundos. En el camino entre Llico y Punta Lavapié se produjeron 5 deslizamientos de suelo. Otros deslizamientos importantes sucedieron en Caleta Las Peñas, en donde afectaron gravemente a la villa del mismo nombre destruyendo casas y cortando los caminos de acceso. En el caso de los deslizamientos de roca, destacan los ocurridos en Tubul que afectaron un área cercana a los 70.000 m² (Moya et al..2015).

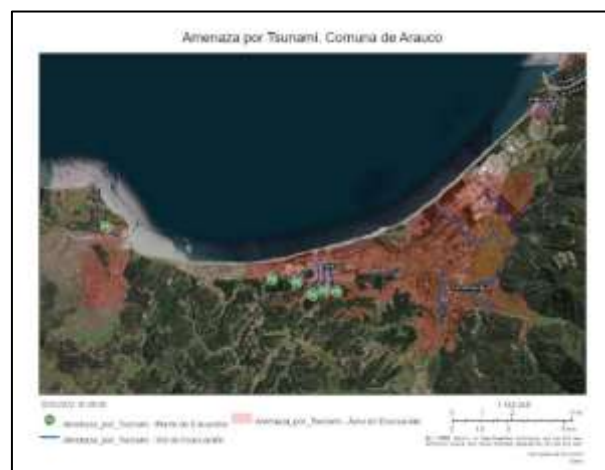
Amenaza por tsunami. Comuna de Arauco, región del Biobío.
