MAYO DE 2021

RECURSOS NATURALES COMUNA DE COPIAPÓ

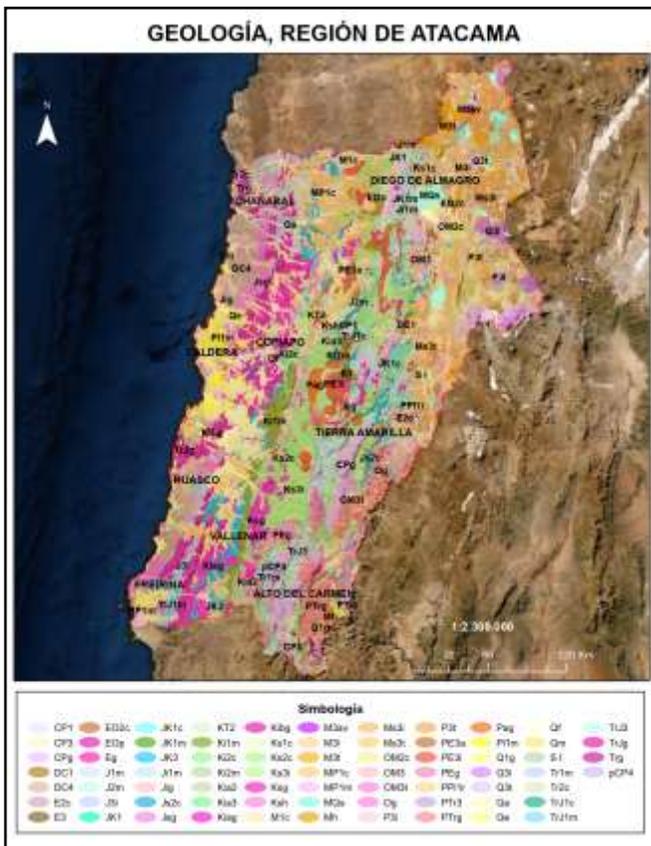
Mapa Geológico de Chile, región de Atacama.

Fuente: Servicio Nacional de Geología y Minería (SERNAGEOMIN), 2003.

De acuerdo con lo establecido en el Mapa Geológico de Chile del Servicio Nacional de Geología y Minería (2003), Copiapó se encuentra compuesta por las siguientes formaciones rocosas:

Qa: Se caracteriza por depósitos aluviales, subordinadamente coluviales o lacustres, compuestos por gravas, arenas y limos. En la comuna se encuentran en la depresión central, donde se presentan como abanicos aluviales.

MP1c: Corresponde a secuencias sedimentarias clásticas de piedemonte, aluviales, coluviales o fluviales, conformadas por conglomerados, areniscas y limolitas. En Copiapó se pueden encontrar en la formación Gravas del Copiapó.

Ks2c: Se caracteriza por secuencias volcano - sedimentarias continentales compuestas por rocas epiclásticas y piroclásticas riolíticas, lavas andesíticas y traquíticas. Se localizan en la precordillera de la comuna, la que es parte de la formación Quebrada Hornitos.

Kibg: Formación compuesta por monzodioritas y dioritas de piroxeno, hornblenda y biotita, granodioritas y tonalitas. En Copiapó se ubican en la zona de la cordillera de la Costa, asociadas al Sistema de Fallas Atacama-El Romeral.

Ks3i: Corresponde a secuencias volcánicas continentales caracterizadas por lavas, domos y brechas basálticos y dacíticos con intercalaciones piroclásticas y epiclásticas. Se encuentra en la precordillera de la comuna, asociada a la formación Cerro Los Carneros.

Kiag: En esta formación se encuentran presentes dioritas y monzodioritas de piroxeno y hornblenda, granodioritas, monzogranitos de hornblenda y biotita. Se ubican en el sector de la cordillera de la Costa, al este del Sistema de Fallas Atacama-El Romeral.

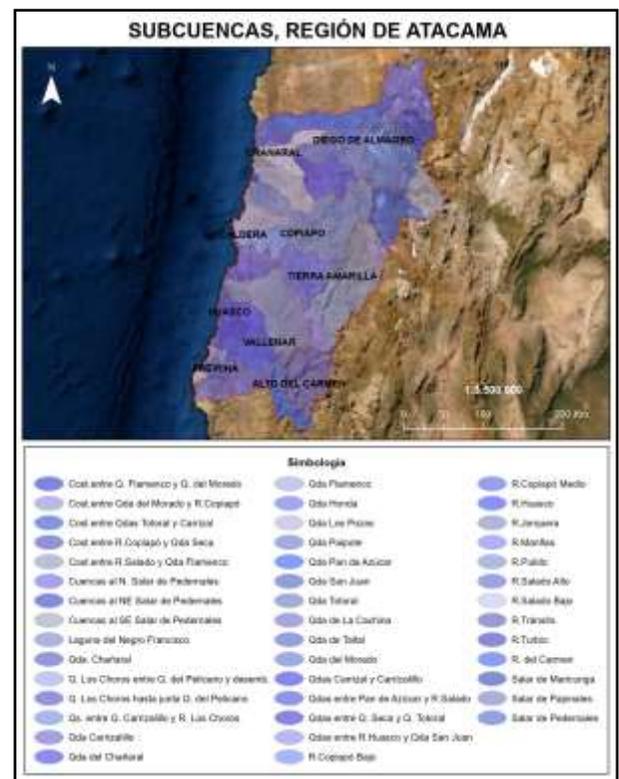
Subcuencas región de Atacama.

Fuente: Elaborado a partir de información de la Dirección General de Aguas (DGA), 2016.

El río más importante dentro de la comuna es el Copiapó, que se forma en La Junta, a 1.230 msnm, a partir de la confluencia de sus dos tributarios más importantes, el Jorquera que viene del norte y el Pulido que viene del sureste. Dos kilómetros aguas abajo de La Junta se agrega el río Manflas, que proviene del sur con un reducido caudal. Prácticamente estos ríos son los únicos que aportan caudales superficiales, lo que implica que sólo aproximadamente un tercio de la hoya hidrográfica es activa (Ministerio de Obras Públicas, 2016)

Una vez formado el río Copiapó en La Junta, su cauce toma rumbo hacia el NNW hasta la confluencia de la quebrada de Paipote, con una longitud de 90 kilómetros. A partir de este punto, describe un arco suave hacia el noroeste para tomar, a la altura de la ciudad de Copiapó, un franco rumbo al oeste, hasta llegar a la comuna de Caldera, donde finalmente desemboca en su costa (Ministerio de Obras Públicas, 2016).

Otros ríos presentes en la zona cordillerana de la comuna son los ríos Lomas y Lajitas, siendo ambos de tipo endorreicos, por tanto, no alcanzan a formar o contribuir a cursos de aguas mayores, aportando agua dentro de las quebradas cordilleranas por donde transcurren (Ministerio de Obras Públicas, 2016).

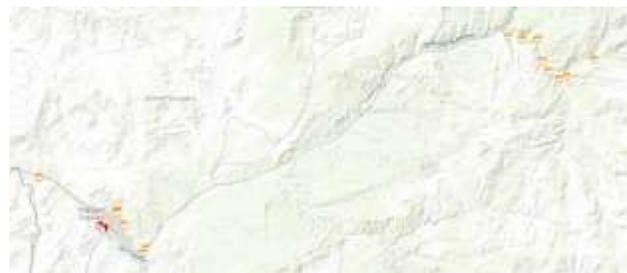
Catastro de Remociones en Masa. Comuna de Copiapó. Región de Atacama

Fuente: SERNAGEOMIN. Portal Geomin

En el territorio comunal, son comunes los eventos de remoción en masa producto de eventos hidrometeorológicos extremos, los cuales se han intensificado en los últimos 20 años (Izquierdo et al., 2018).
