JULIO DE 2021

RECURSOS NATURALES COMUNA DE DIEGO DE ALMAGRO

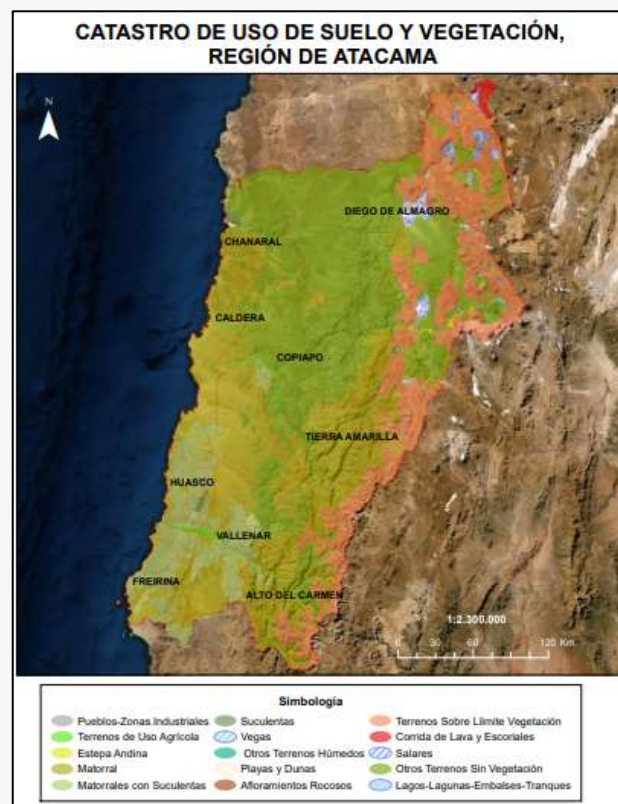
Catastro de Uso de Suelo y Vegetación, Región de Atacama.

Fuente: Corporación Nacional Forestal (CONAF), 1997

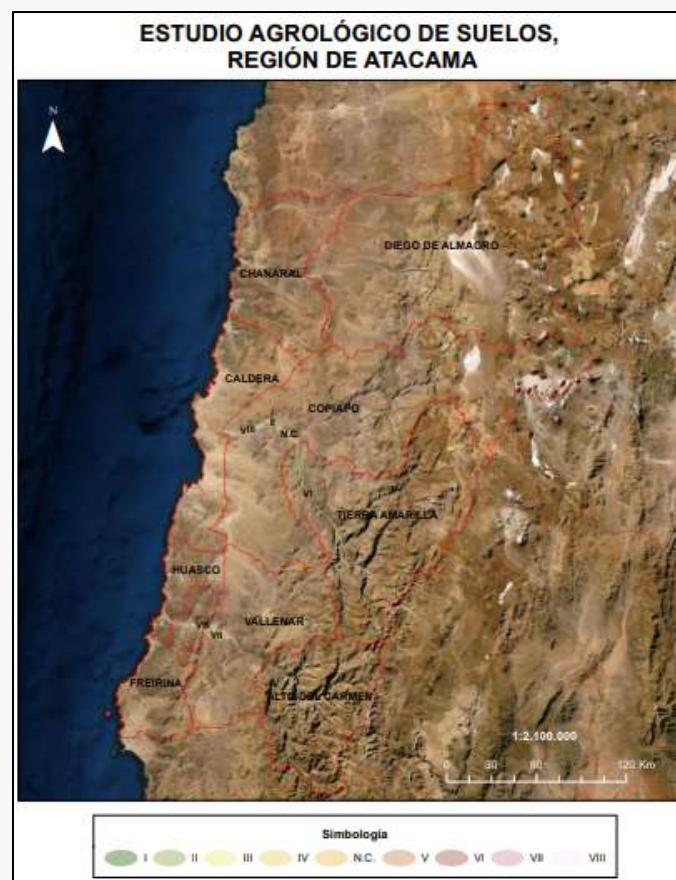
Estudio Agrológico de Suelos, región de Atacama.

Fuente: Centro de Información de Recursos Naturales (CIREN). 2007
