OCTUBRE DE 2022

# RECURSOS NATURALES COMUNA DE PUQUELDÓN

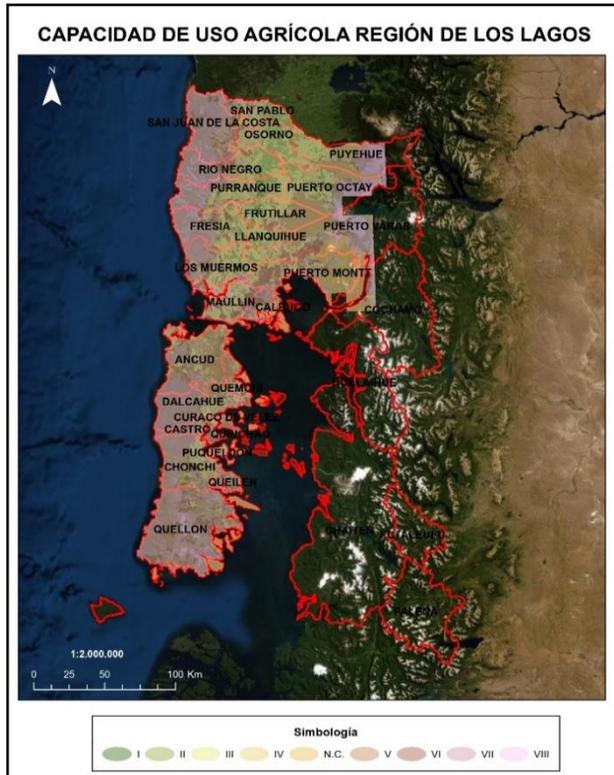
Capacidad de Uso Agrícola, región de Los Lagos.  
 Fuente: Centro de Información de Recursos Naturales (CIREN), 2019.

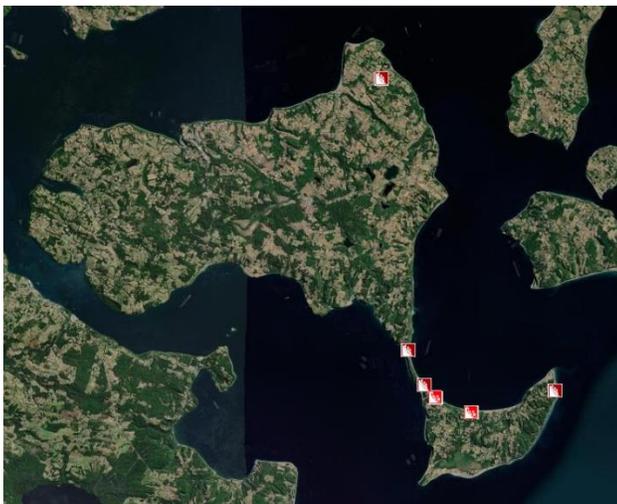
*Catastro Remociones en Masa. Puqueldón, región de Los Lagos.*

En la comuna, existe la posibilidad de que ocurran deslizamientos, erosiones acentuadas u otros fenómenos similares; las áreas con susceptibilidad Alta (pendientes entre 25% y 35%) y Muy Alta (pendientes superiores al 35%) de sufrir alguno de estos fenómenos están ubicadas no sólo en los bordes de los acantilados de bordemar sino también a lo largo de las diversas quebradas e incluso en otros lugares no asociados a cursos de agua. Durante el proceso natural de erosión del terreno producto de la acción de lluvias y viento – entre otros factores - también se han formado escarpes (cortes abruptos) en el terreno natural, lugares donde se presenta el peligro de retroceso de laderas (Municipalidad de Puqueldón, 2018).
