ABRIL DE 2024

# RECURSOS NATURALES COMUNA DE ANCUD

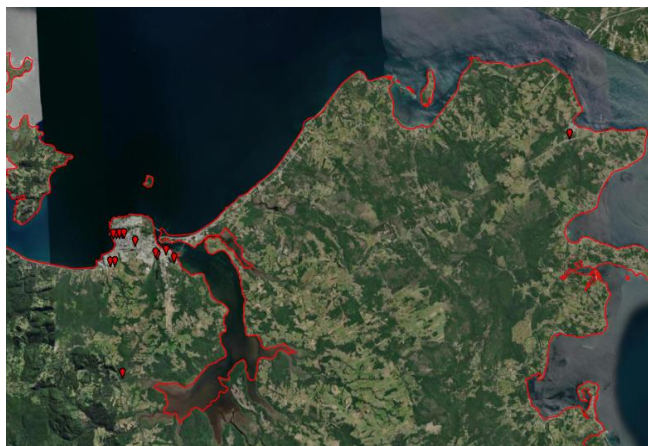
*Puntos críticos temporada de invierno 2023. Ancud, región de Los Lagos. Fuente: Servicio Nacional de Prevención y Respuesta ante Desastres (SENAPRED).*

De acuerdo con información levantada por el Servicio Nacional de Prevención y Respuesta ante Desastres (SENAPRED) para el período de invierno 2023, en la comuna se pueden identificar 14 puntos críticos, cuyas principales causas son:

- Inundación por desborde de cauce, en los sectores de Río La Máquina-Calle Los Jazmines; Villa Chacao, Calle González Canessa, Las Canteras/El Esfuerzo, Rivera Sur-Pudeto Bajo.
- Anegamiento de caminos/pasos a desnivel, en sector ex cancha Los Huasos.
- Colapso de colectores de aguas lluvia/alcantarillados, en sectores como calle Francisco Puelma-Camino Lechagua, calle Dieciocho entre Libertad y Pedro Montt, calle Aníbal Pinto entre Esmeralda y Galvarino Riveros, Río La Toma Calle Arturo Prat y Costanera Ancud entre Calle Arturo Prat y Calle Pudeto.
- Deslizamiento/derrumbe/rodado/caída, en 5 sector Cuesta Mechaico.

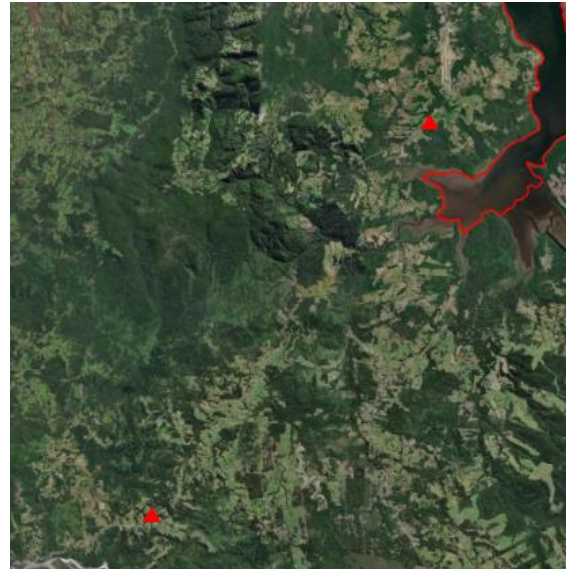
*Catastro de Remociones en Masa. Ancud, región de Los Lagos. Fuente: Servicio Nacional de Geología y Minería (SERNAGEOMIN), a través de descarga de datos en Instituto para la Resiliencia ante Desastres.*

En la comuna los procesos de remociones en masa como flujos de barro y detritos, están asociadas a las quebradas. La ocurrencia de estos procesos está condicionada a los deslizamientos rotacionales asociados a precipitaciones intensas, que aguas abajo inician un movimiento turbulento con comportamiento de flujo (Municipalidad de Ancud, 2013).

Luego del terremoto de mayo de 1960, en Ancud se gatillaron procesos de remoción en masa, observándose fracturas originadas por los movimientos sísmicos, como en el sector de Pudeto donde se ubicada el antiguo aeródromo, identificando grietas de 2 a 3 cm de ancho y de hasta 10 m de longitud, paralelas al río, a las que se le atribuyeron pequeños deslizamientos (Municipalidad de Ancud, 2013).
