JUNIO DE 2024

RECURSOS NATURALES COMUNA DE ARAUCO

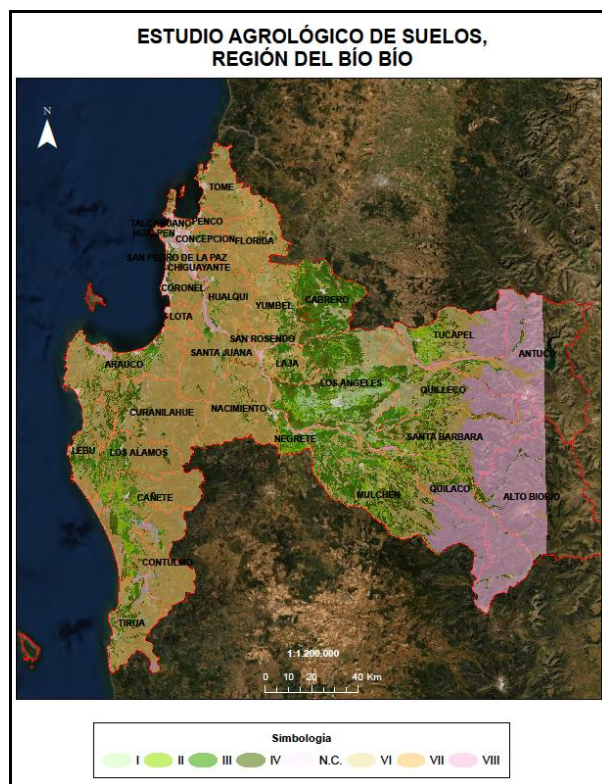
Estudio Agrológico de Suelos, región del Bío Bío. Fuente: Centro de Información de Recursos Naturales (2014).

De acuerdo con el Estudio Agrológico de Suelos realizado por el Centro de Información de Recursos Naturales (CIREN, 2014), existe un predominio de suelos Clase VII, abarcando un 64,04% de la superficie total.

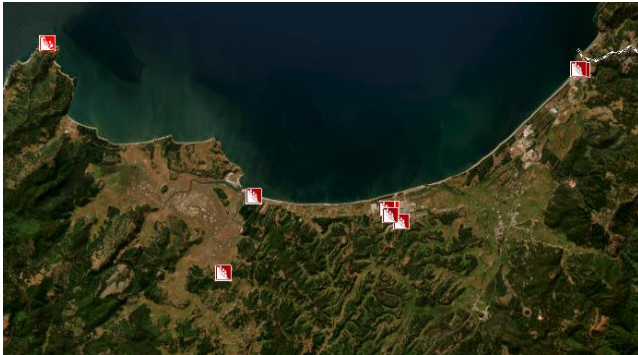
Catastro de Remociones en Masa, comuna de Arauco, región del Biobío. Fuente: Servicio Nacional de Geología y Minería, Portal GEOMIN.

Existe una alta probabilidad de ocurrencia de remociones en masa en el territorio comunal debido a distintas variables, como las precipitaciones como principal factor desencadenante, la pendiente, geología, exposición, tipo de suelos, vegetación y morfología (Oficina Nacional de Emergencia, 2018).

Esta amenaza se asocia a los sectores de mayor pendiente de la cordillera de Nahuelbuta, alcanzando una mayor expresión hacia el sur de la comuna de Arauco (Gobierno Regional de Biobío, 2015).
