AGOSTO DE 2024

# RECURSOS NATURALES COMUNA DE CORRAL

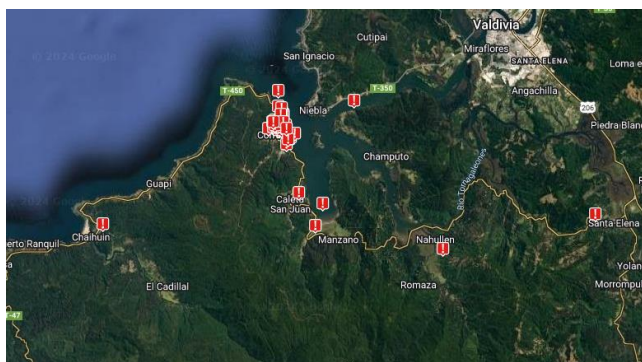
*Puntos críticos temporada de invierno 2024. Corral, Región de los Ríos. Fuente: Servicio Nacional de Prevención y Respuesta ante Desastres (SENAPRED). Mapa realizado a partir de visor de mapas SIT Rural.*

De acuerdo con información levantada por el Servicio Nacional de Prevención y Respuesta ante Desastres (SENAPRED) para la temporada de invierno 2024, en la comuna se pueden identificar 37 puntos críticos, cuyas principales causas son:

- Activación de quebradas en sector Los Olivillos.
- Anegamiento de caminos/pasos a desnivel, en sectores de la ruta T-400 en Catrilelfú y San Juan.
- Colapsos colectores de aguas lluvia/alcantarillados, en calle Manuel Rodríguez.
- Deslizamiento/Derrumbe/Rodado/Caída, en sectores de Catrilelfú, Avenida Arturo Prat, Paseo Paul Harris y Cerro La Marina.
- Flujos de barro/detritos (Aluvión), en sectores de Cerro La Marina, Los Amargos, La Aguada, Cerro Rancagua, Isla del Rey, Cerro Alegre, Cerro Cordillera, Cerro Belleza, El Bolder.
- Interrupción de caminos, en ruta T-400.
- Inundación por desborde de cauce, en sectores de Lumaco, Puente Chaihuin, Paseo Paul Harris, Estero Arica, Futa, Estero El Bolder.

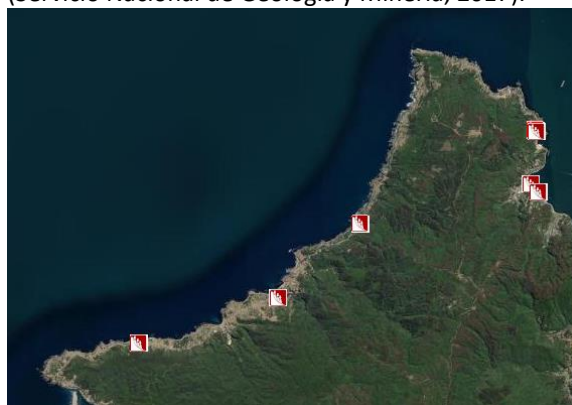
*Catastro de remociones en Masa. Comuna de Corral, región de los Ríos. Fuente: Servicio Nacional de Geología y Minería (SERNAGEOMIN). Portal Geomin.*

La causa principal de estos deslizamientos y agrietamientos corresponde a la fuerte pendiente de las laderas, la alta carga debido a la masa vegetal y misma del suelo, y lluvias intensas que aumentan aún más la carga debido a la incorporación y saturación de agua en las arcillas. Por otra parte, a través de los agrietamientos las aguas lluvia se infiltran hasta la superficie de interfase suelo-roca, produciendo un efecto de lubricación y facilitando los deslizamientos en esta superficie. Situaciones de este tipo, ya han ocurrido en similares laderas en la ruta Corral-Chaihuín, donde se han verificado deslizamientos de gran envergadura, cuyos volúmenes de material han sido considerablemente superiores a los que hasta el momento han afectado el sector de Amargos (Municipalidad de Corral, 2013).
