AGOSTO DE 2024

RECURSOS NATURALES COMUNA DE RÍO BUENO

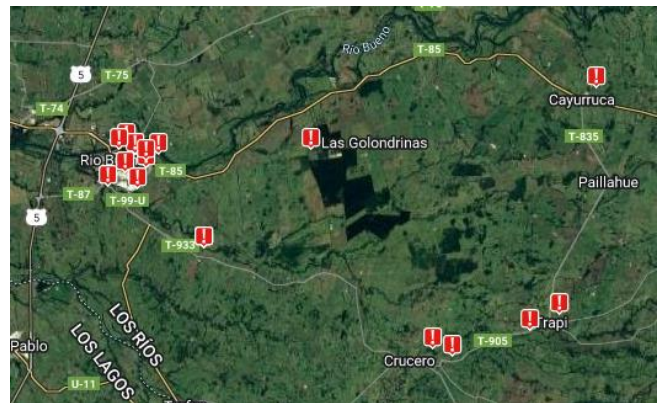
Puntos críticos temporada de invierno 2024. Río Bueno, Región de Los Ríos. Fuente: Servicio Nacional de Prevención y Respuesta ante Desastres (SENAPRED). Mapa realizado a partir de visor de mapas SIT Rural.

De acuerdo con información levantada por el Servicio Nacional de Prevención y Respuesta ante Desastres (SENAPRED) para la temporada de invierno 2024, en la comuna se pueden identificar 12 puntos críticos, cuyas principales causas son:

- Activación de quebradas: en sector de Bajada a San Pedro.
- Anegamiento de caminos y/o pasos a desnivel, en calle Victoria con Calle Esmeralda.
- Colapso de colectores de aguas lluvia/alcantarillados, en calle Los Canelos con Avenida Balmaceda, Comercio con Cochrane, Ejército con Sargento Aldea, final de Calle Lynch y sector de Cayurruca.
- Deslizamiento/Derrumbe/Rodado/Caída, en sectores de acceso norte a Río Bueno y salida a Ranco.
- Interrupción de caminos, en sectores de Cachillahue, El Laurel, camino a Crucero y salida sur a Ruta 5.
- Inundación por desborde de cauce, en sectores de Crucero, Mantilhue, Calbuco y Trapi.

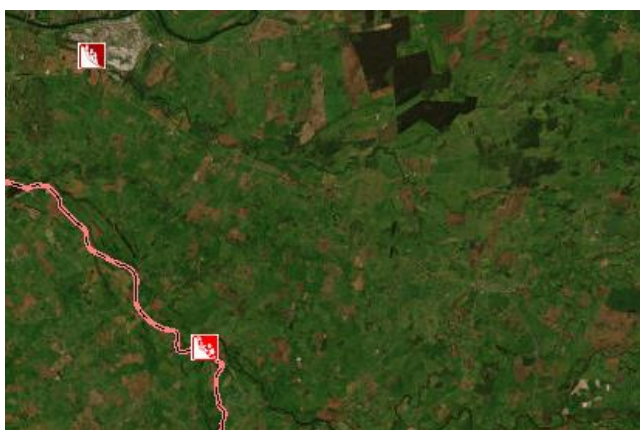
Catastro Nacional de Remociones en Masa. Comuna de Río Bueno, región de Los Ríos. Fuente: Servicio Nacional de Geología y Minería (SERNAGEOMIN). Portal GEOMIN.

Si bien dentro de la comuna este tipo de amenazas no son recurrentes, de acuerdo con el Catastro Nacional de Remociones en Masa realizado por el Servicio Nacional de Geología y Minería (SERNAGEOMIN), en la comuna se han identificado dos sectores en donde se han presentado remociones en masa del tipo deslizamiento y caídas de rocas y suelo, en el sector del río Pilmaiquén, donde se reportó un peligro de remociones en masa en la ruta T-99-U. En la ribera derecha del río Pilmaiquén, sobre el cual se emplaza la ruta T-99-U se identificó un sector con evidencias claras y recientes de erosión fluvial que conllevó a la generación de una remoción en masa en la base del talud. En este lugar el talud alcanza las mayores pendientes y en algunos tramos incluso forma una suave cornisa. Este hecho sumado a la constante erosión del río, representan el mayor peligro para las personas que transitan por la ruta T-99-U. Además, hacia el sur existe evidencias de remociones en masa recientes originadas en la parte media del talud: caída de árboles y suelo descubierto de vegetación (Servicio Nacional de Geología y Minería, 2022).

En de agosto de 2017, producto de un sistema frontal que afectó la zona, en la comuna se registraron dos eventos de remoción en masa. Las superficies de rotura de dichas remociones se observan como áreas sin cobertura vegetal. El material deslizado comprende sedimentos, suelo y material vegetal, que cayó directamente sobre la ruta, colapsando y destruyendo los gaviones, pero sin afectar a vehículos o a las viviendas al pie del talud y cubriendo el camino en todo su ancho. Cabe mencionar que, durante la temporada de invierno, constantemente se producen deslizamientos, producto de las intensas lluvias, y en los últimos años ha aumentado la frecuencia de estos eventos (Servicio Nacional de Geología y Minería, 2017).
