NOVIEMBRE DE 2023

RECURSOS NATURALES COMUNA DE CONTULMO

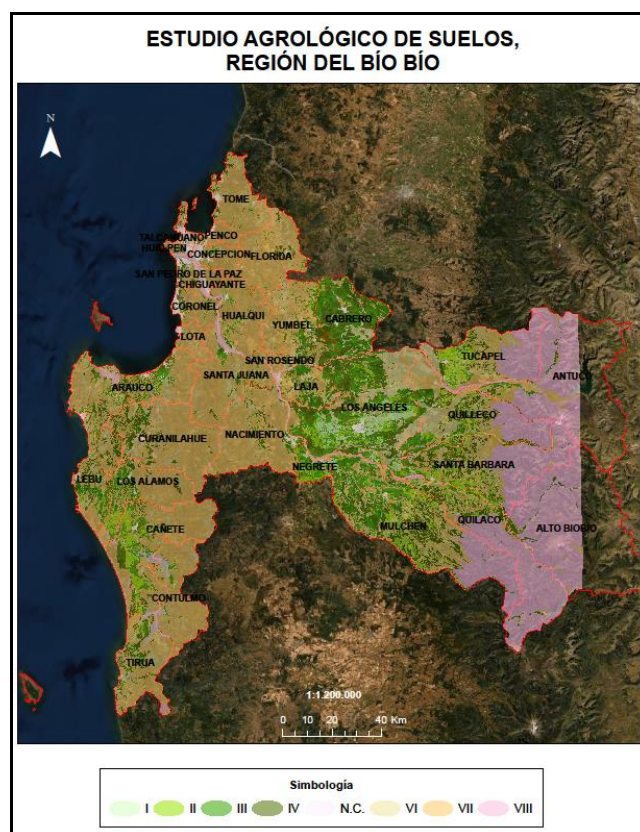
Estudio Agrológico de Suelos, región del Bío Bío. Fuente: Centro de Información de Recursos Naturales (2014).

En cuanto a su capacidad de uso, basado en el Estudio Agrológico de Suelos realizado por el Centro de Información de Recursos Naturales (CIREN, 2014), Contulmo posee un predominio de suelos Clase VII representando un 80,2%. Los suelos Clase VII, son suelos con limitaciones muy severas que los hacen inadecuados para los cultivos. Su uso fundamental es pastoreo y forestal. Las restricciones de suelos son más severas que en la Clase VI por una o más de las limitaciones siguientes que no pueden corregirse: pendientes muy pronunciadas, erosión, suelo delgado, piedras, humedad, sales o sodio, clima no favorable (Centro de Información de Recursos Naturales, SIT Rural, 2023).

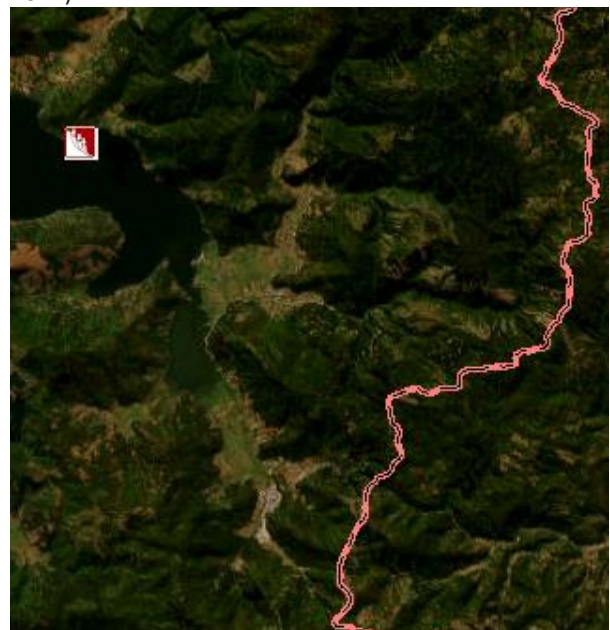
Catastro de remociones en masa. Contulmo, región del Bío Bío. Fuente: Servicio Nacional de Geología y Minería. Portal Geomin

Existen sectores de la comuna que recurrentemente se ven afectados por deslizamientos o aluviones, los que corresponden a la Ruta P-60, Huide, sector Lote “B” y Cresta de Doña Felipa (Municipalidad de Contulmo, 2021).
