MAYO DE 2022

RECURSOS NATURALES COMUNA DE PICHIDEGUA

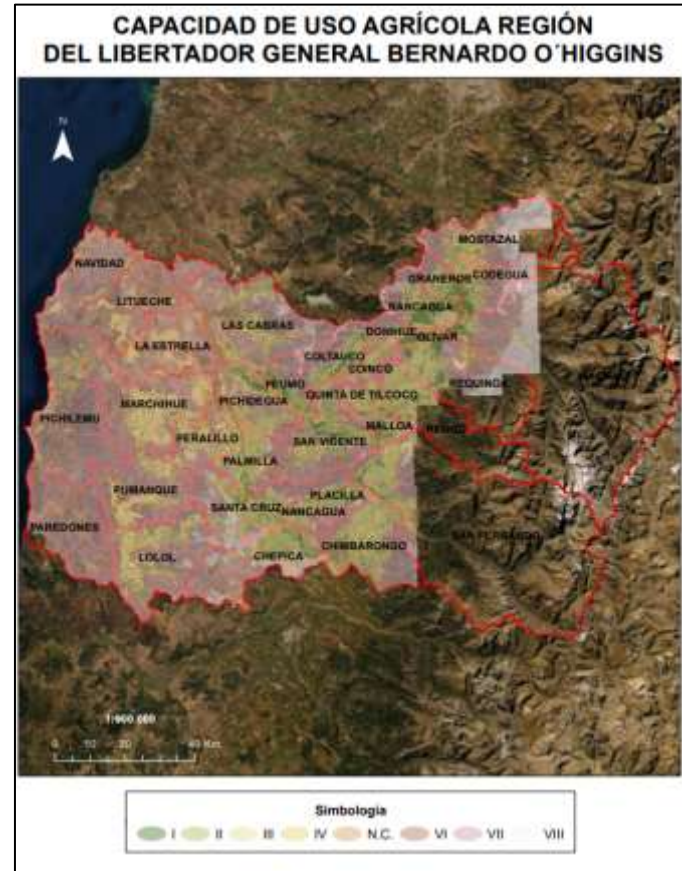
Estudio Agrológico de Suelos, región de O'Higgins.
Fuente: Centro de Información de Recursos Naturales (2010).

Según CIREN (2018) en Pichidegua predominan los suelos capacidad de uso VII, correspondiente en su mayoría a cerros y terrenos abruptos con claras restricciones para el desarrollo de actividad agrícola. En este caso, para este tipo de clase de suelo se recomienda la conservación de la vegetación nativa, de manera tal de desarrollar actividades turísticas, recreativas y deportivas de manera sustentable, en virtud de sus condiciones físico-naturales y se belleza escénica (Municipalidad de Pichidegua, 2022).

En segundo lugar, de importancia se encuentran los suelos de capacidad III y IV, que representan porcentualmente el 15,8% y el 16,1% de los suelos de la comuna, los cuales presentan menos limitaciones para el desarrollo de la agricultura, pero se recomiendan prácticas de conservación de aguas y de suelos que sean sostenibles, evitando así la pérdida de cobertura vegetal, el detrimento del suelo y la erosión hídrica (Municipalidad de Pichidegua, 2022).

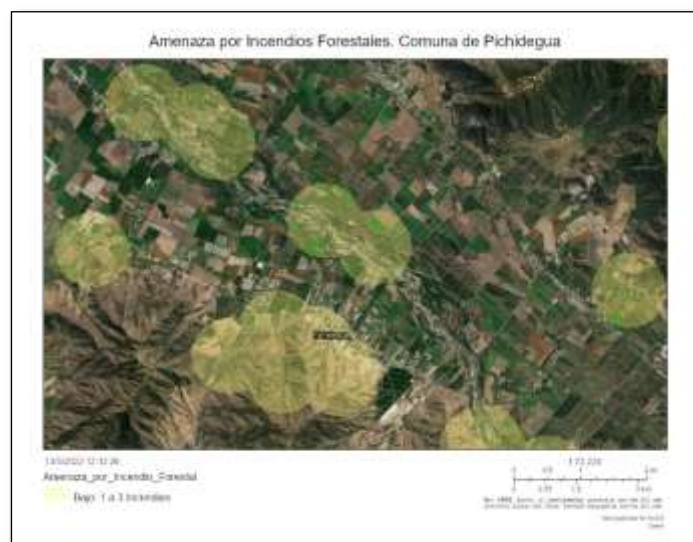
*Amenaza por Incendios Forestales, comuna de Pichidegua.
Fuente: Oficina Nacional de Emergencia (ONEMI). Visor Chile
Preparado.*

En las temporadas 2015 – 2018 y 2019-2020 se registraron 62 incendios forestales a nivel comunal (Oficina Nacional de Emergencias, 2020).
