# RECURSOS NATURALES COMUNA DE HUALQUI

*Realizado en junio, 2026  
Publicado en julio, 2026*

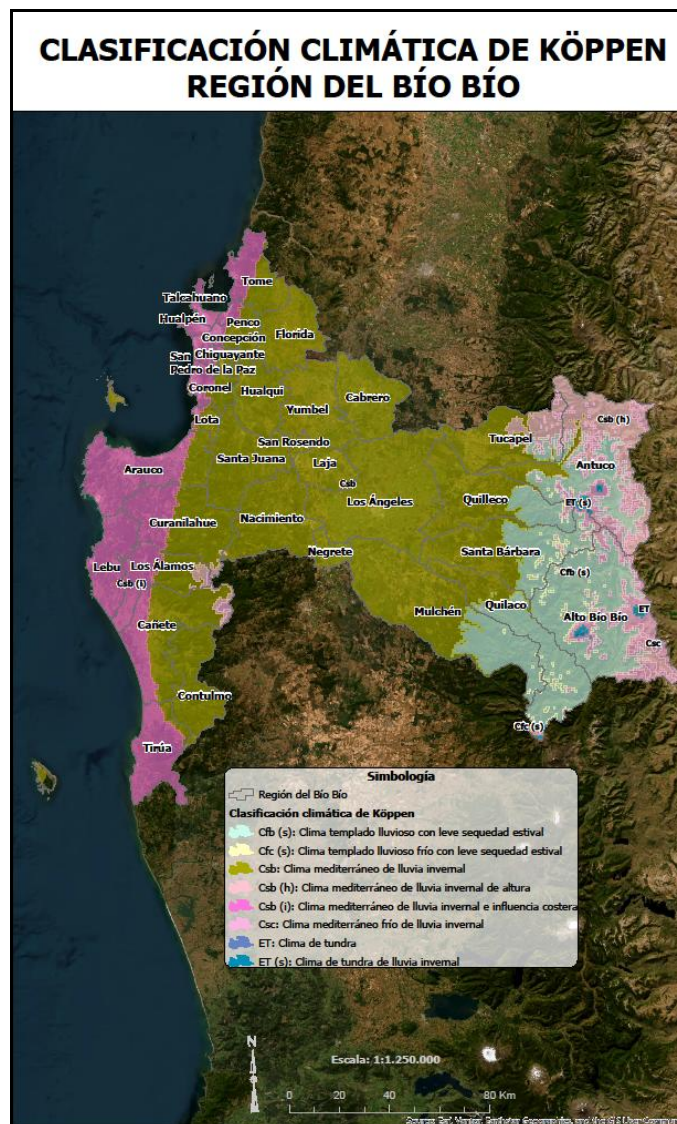
Clasificación Climática de Köppen. Región del Biobío. Fuente: Departamento de Geografía Universidad de Chile, 2017.

El territorio comunal se encuentra bajo el dominio de un clima mediterráneo con lluvia invernal (Cfb) donde la temperatura media del mes más frío está entre  $-3^{\circ}\text{C}$  y  $18^{\circ}\text{C}$ , mientras que los veranos son cálidos incluso superando los  $22^{\circ}\text{C}$ . No existe una estación seca como tal dado que precipita todos los meses (Kottek, et al, 2006; Ulloa, 2022).

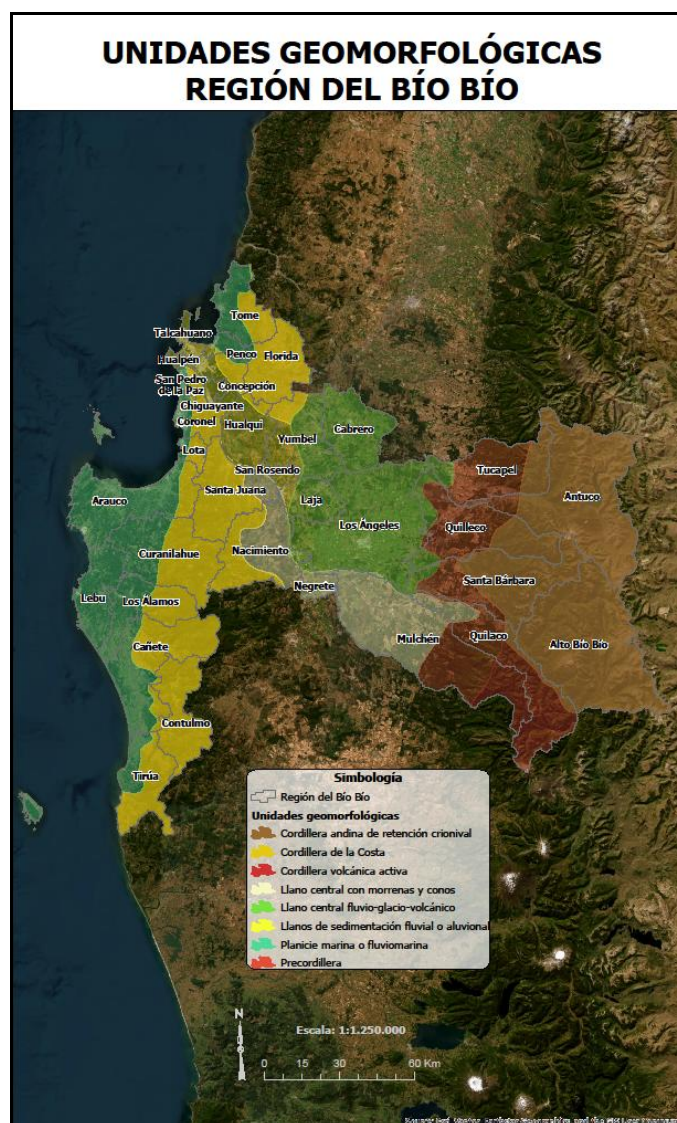
Unidades Geomorfológicas, región del Bío Bío. Fuente: Instituto para la Resiliencia ante Desastres (ITREND).

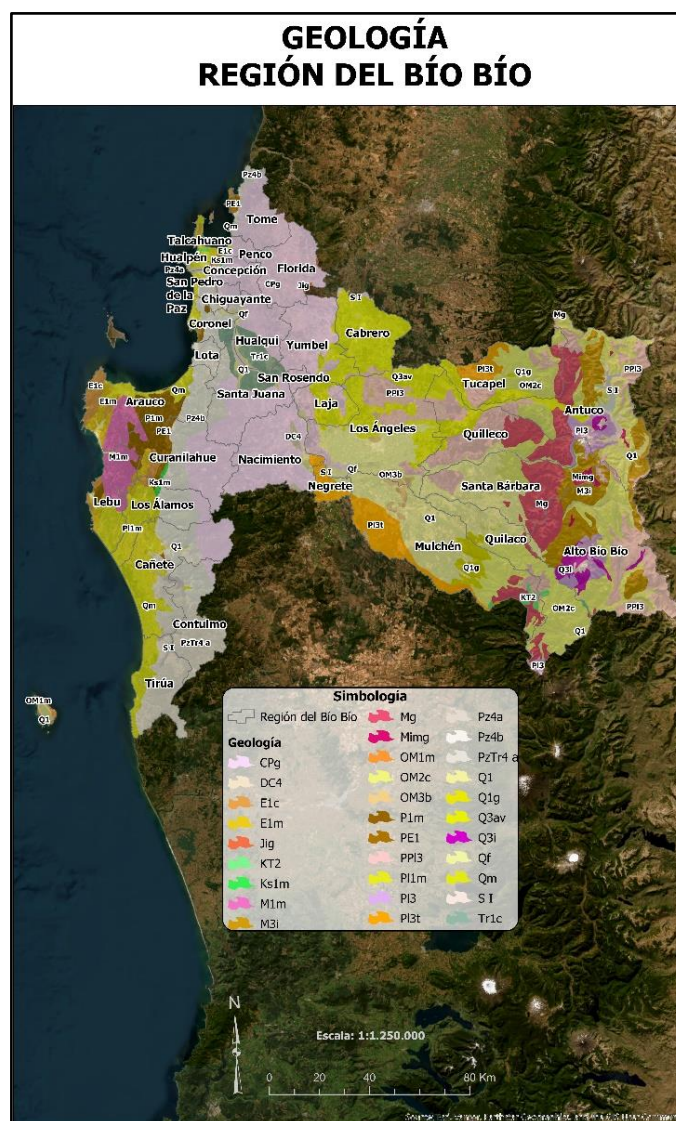
Mapa Geológico de Chile, región del Bío Bío. Fuente: Servicio Nacional de Geología y Minería (2003).

De acuerdo con lo descrito en el Mapa Geológico de Chile (SERNAGEOMIN, 2003), el territorio comunal se compone de:

**Q1:** Depósitos aluviales, coluviales y de remoción en masa; en menor proporción fluvio-glaciales, deltaicos, litorales o indiferenciados.

**Qf:** Depósitos fluviales: gravas, arenas y limos del curso actual de los ríos mayores o de sus terrazas subactuales y llanuras de inundación.

**Tr1c:** Secuencias sedimentarias continentales aluviales, fluviales y lacustres, en parte transicionales: conglomerados, brechas, areniscas, lutitas e intercalaciones calcáreas.

**CPg:** Granitos, granodioritas, tonalitas y dioritas, de hornblenda y biotita, localmente de muscovita.

**Pz4b:** Pizarras, filitas y metaareniscas con metamorfismo de bajo gradiente P/T (Serie Oriental) del Carbonífero temprano.

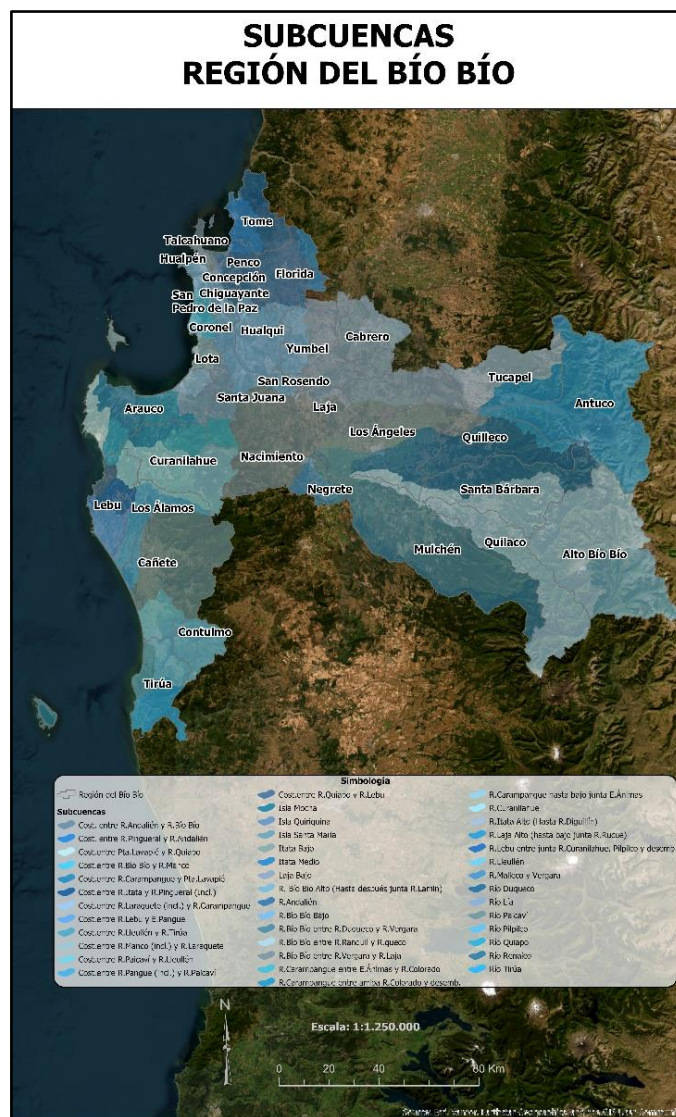
*Subcuencas región del Biobío. Fuente: elaborado a partir de información de la Dirección General de Aguas (2016).*

Los esteros Quilacoya y Hualqui forman subcuencas dentro de la comuna, y desaguan en el río Biobío (Municipalidad de Hualqui, 2016; CIREN-SIT Rural, 2021).

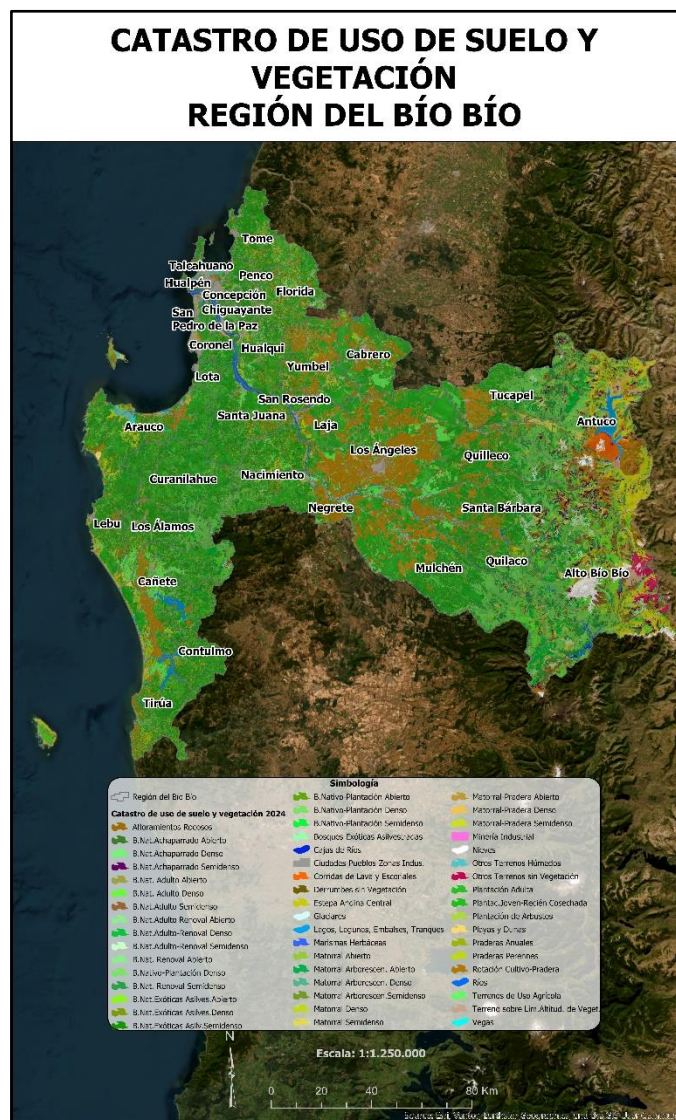
*Catastro de Uso de Suelo y Vegetación, Región del Biobío*  
Fuente: Corporación Nacional Forestal (2024).

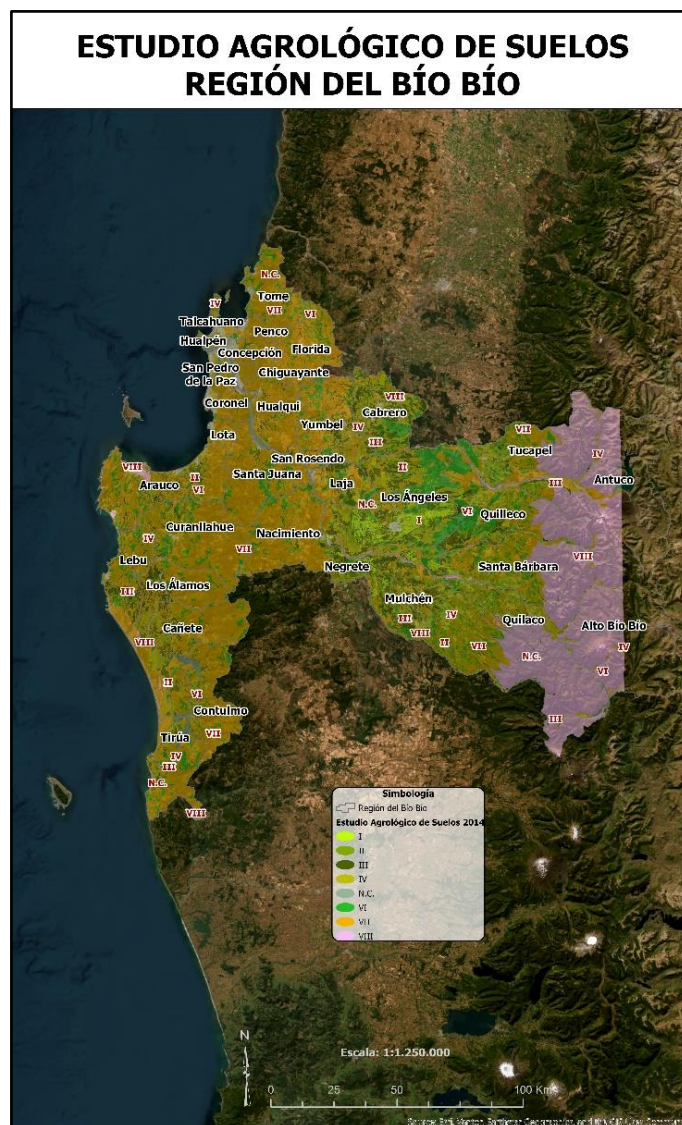
*Estudio Agrológico de Suelos, región del Bío Bío. Fuente: Centro de Información de Recursos Naturales (CIREN, 2014).*

En el 79 % de la comuna se encuentra el predominio de tres series principales de suelos: Copiulemu, Talcamávida y Treguaco. Estas series se caracterizan por localizarse de modo homogéneo dentro de la comuna, ubicándose en el sector norte la Asociación Treguaco, en el centro - este la Asociación Copiulemu, siendo esta la de mayor extensión y en el oeste, la Asociación Talcamávida. Existen otras series de menor extensión repartidas entre ellas y entremezclándose entre sí. De acuerdo con su clasificación, podemos encontrar dentro de la comuna, hasta un total de nueve series de suelos distintas (Centro de Información de Recursos Naturales, 2018).

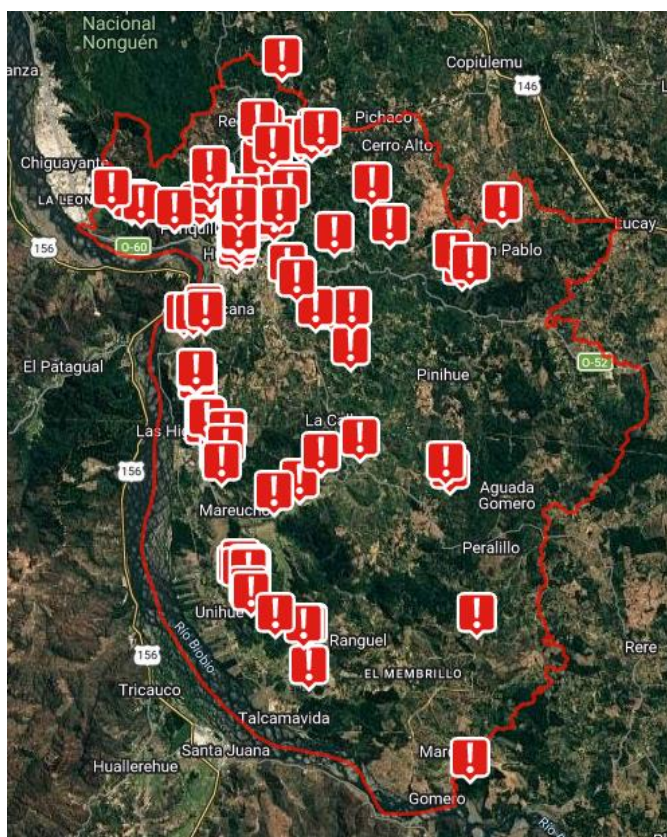
**Puntos críticos temporada de precipitaciones invernales 2024-2025.**  
Comuna de Hualqui, Región del Bío Bío. Fuente: Elaborado a partir de Puntos Críticos Precipitaciones Invernales 2024-2025 del Servicio Nacional de Prevención y Respuesta Ante Desastres (SENAPRED).  
Visor de mapas SIT Rural, CIREN.

De acuerdo con la información levantada por el Servicio Nacional de Prevención y Respuesta ante Desastres (SENAPRED) para la temporada de precipitaciones invernales 2024-2025, en la comuna se pueden identificar 101 puntos críticos, cuyas principales causas son:

- Anegamiento de caminos y/o pasos a desnivel
- Colapso de colectores de aguas lluvias y/o alcantarillados
- Daño y/o pérdida de infraestructura
- Deslizamientos, derrumbes, rodados y/o caídas
- Flujos de barro y/o detritos (aluvión)
- Interrupción de caminos
- Inundación por desborde de cauce
- Subsistencia, licuefacción, socavamiento y/o erosión

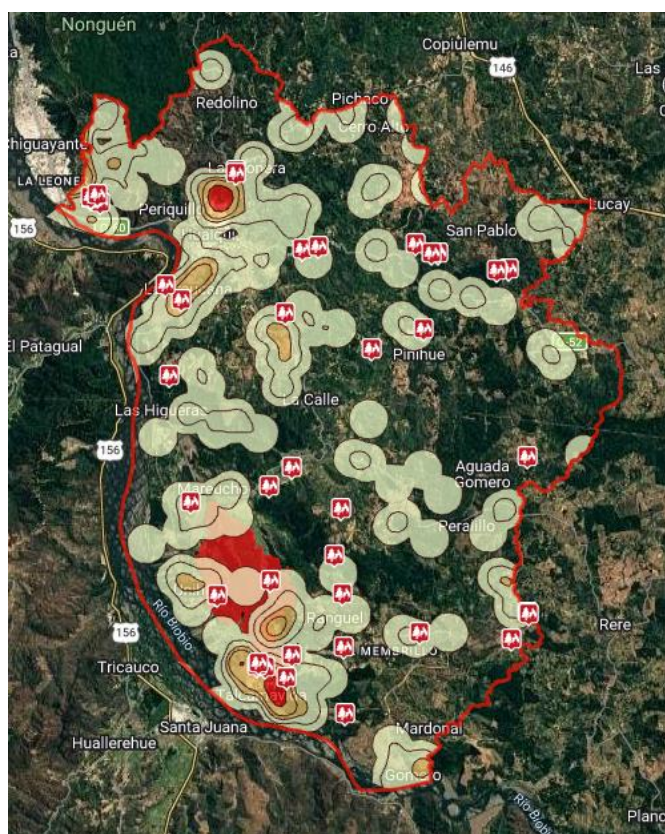
Puntos de incendios forestales temporada 2024-2025, Comuna de Hualqui, Región del Bío Bío. Elaborado a partir de información de CONAF (2024), consultado en Visor de Mapas SIT Rural de CIREN.
