# RECURSOS NATURALES COMUNA DE VILCÚN

# CARACTERÍSTICAS FÍSICAS

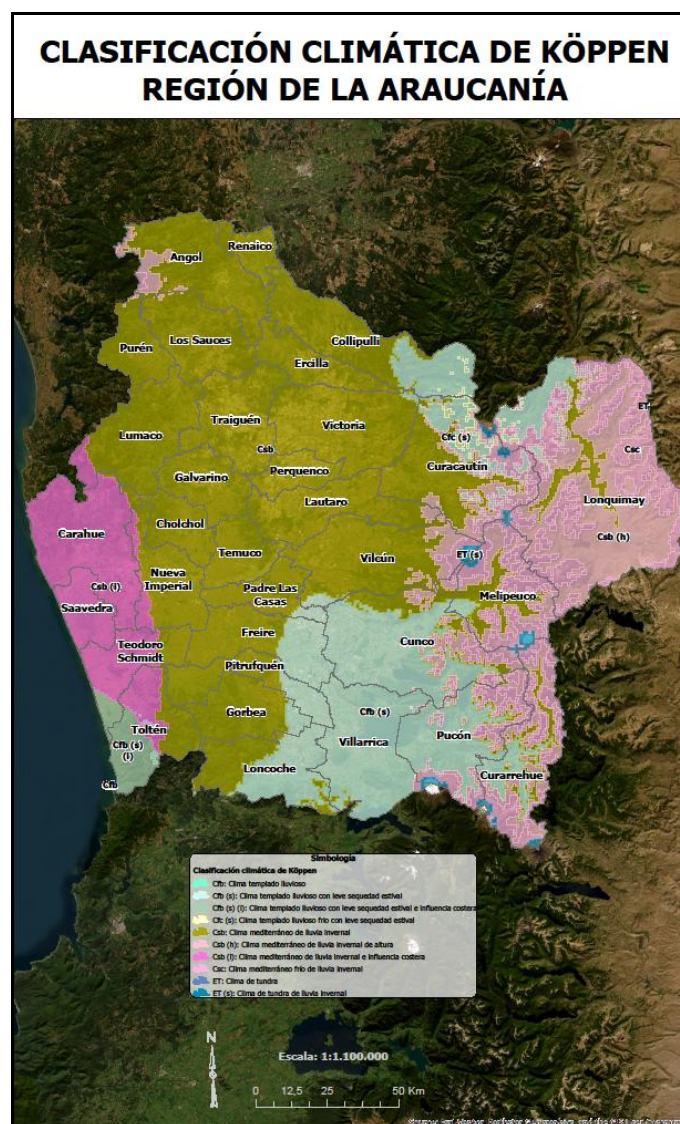
Clasificación Climática de Köppen. Región de la Araucanía.  
Fuente: Departamento de Geografía Universidad de Chile, 2017.

El clima comunal se encuentra bajo el dominio de un clima Templado Húmedo con precipitaciones superiores a los 1.250 mm anuales, concentrándose en al menos 10 meses del año (Municipalidad de Vilcún, 2017; Corporación Nacional Forestal, 2023).

En cuanto a las temperaturas, estas presentan medias mensuales máximas sobre los 15°C, mientras que las mínimas alcanzan valores entre los 2°C y 6,5°C (Corporación Nacional Forestal, 2023).

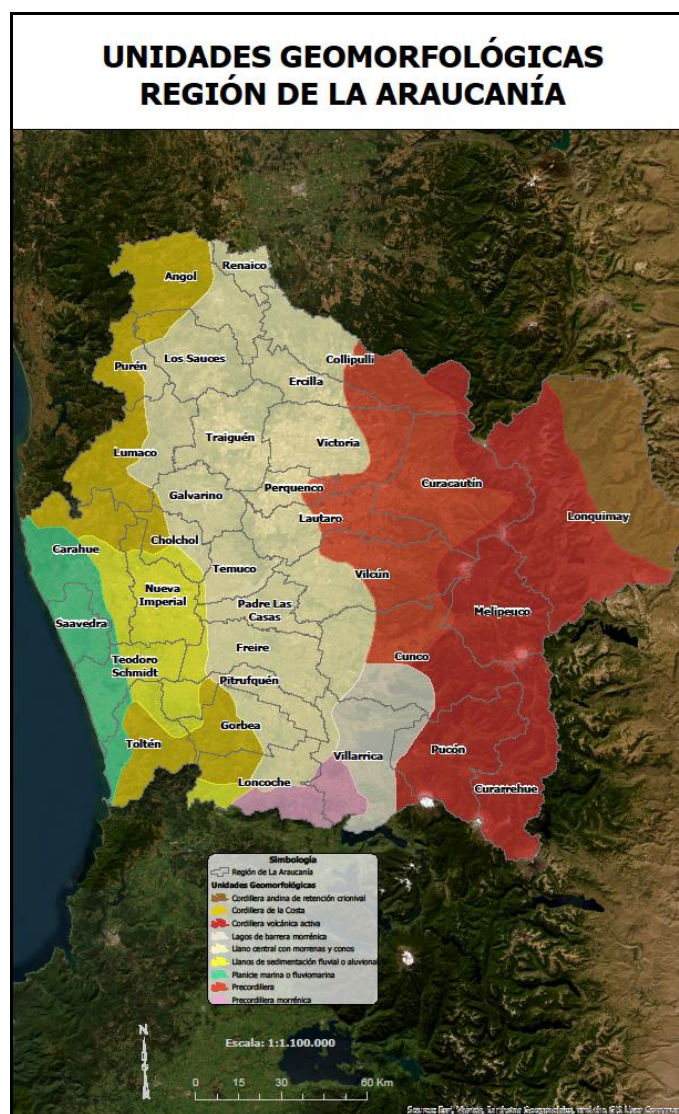
Unidades Geomorfológicas, región de la Araucanía. Fuente: Instituto para la Resiliencia ante Desastres (ITREND).

El territorio comunal participa de la unidad geomorfológica de la Depresión intermedia o central. Esta depresión corresponde a una fosa tectónica ubicada entre la cordillera de Los Andes y la cordillera de la Costa, siendo rellenada por sedimentos de origen fluvial y volcánico (Corporación Nacional Forestal, 2023).

La comuna, según sus atributos topográficos, geomorfológicos, vegetacionales y climáticos, se sitúa dentro de la macro unidad, ubicada en parte de la faja del piedemonte precordillerano andino, denominada Unidad Cono Aluvial del Cautín, respectivo a la cuenca hidrográfica del río imperial, cuyas subcuencas corresponden al río Cautín, Quepe y Huichahue, lugar donde los principales elementos del relieve están condicionados a la presencia del complejo volcánico del Llaima. La comuna de Vilcún ocupa parte de la cuenca exorreica preandina, en el sector superior de la cuenca hidrográfica del río Imperial, particularmente en los ríos Caivico y Huichahue (Corporación Nacional Forestal, 2023).

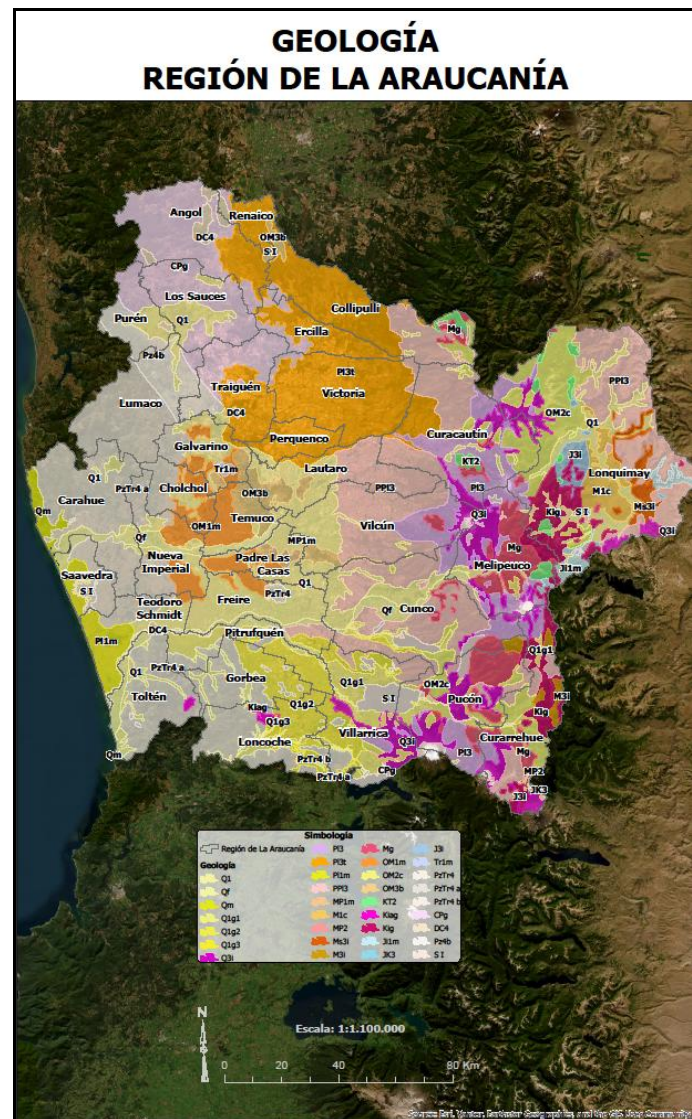
Mapa Geológico de Chile, región de la Araucanía. Fuente: Servicio Nacional de Geología y Minería (2003).

De acuerdo con lo descrito en el Mapa Geológico de Chile (SERNAGEOMIN, 2003), Vilcún está compuesta por seis formaciones geológicas:

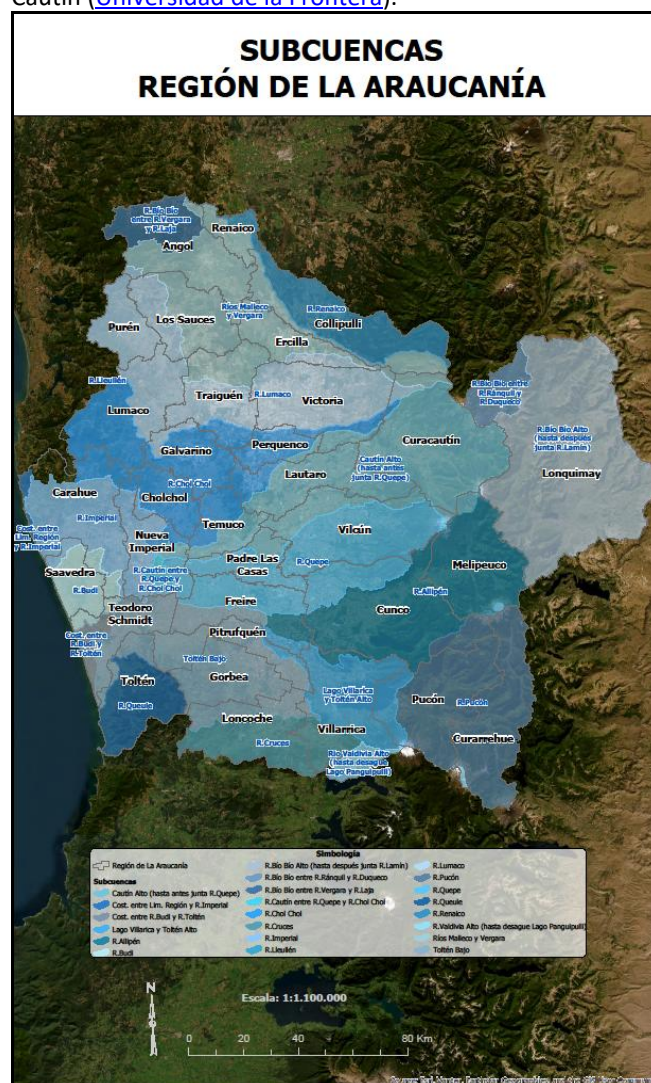
Subcuencas región de la Araucanía. Fuente: elaborado a partir de información de la Dirección General de Aguas (2016).

Vilcún participa de dos cuencas, la del río Imperial que ocupa el 99,5% del territorio comunal y una pequeña fracción de la cuenca del río Toltén que abarca 0,5% ([Ministerio del Medio Ambiente](#)).

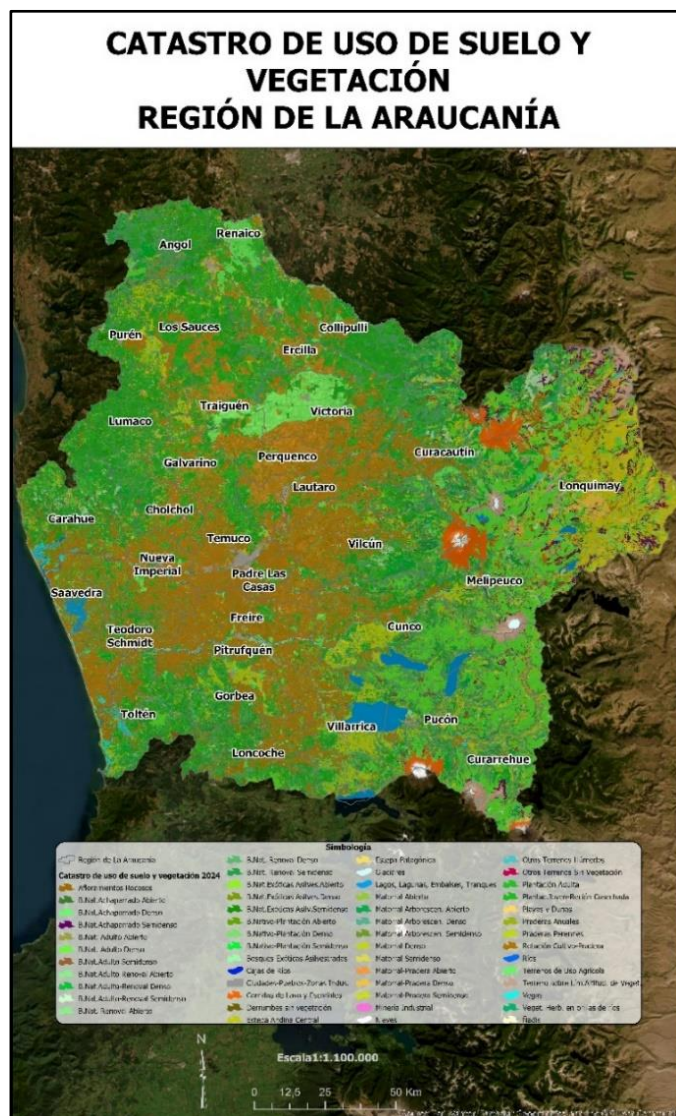
Catastro de Uso de Suelo y Vegetación, Región de la Araucanía.  
Fuente: Corporación Nacional Forestal (2024).

De acuerdo con el tipo de suelo, del Catastro de Bosque nativo de CONAF, gran parte de la comuna se encuentra dominada principalmente por Terrenos agrícolas en su extensión, seguido de bosques, en su mayoría Bosque nativo, caracterizado por una vegetación abundante hacia sectores cordilleranos, representada por especies como Coigüe (*Nothofagus dombeyi*), Raulí (*Nothofagus alpina*), Roble (*Nothofagus obliqua*), Tapa (*Laureliopsis philippiana*), entre otros. Junto a Plantaciones forestales mayormente localizadas en la zona oriental de la comuna (Corporación Nacional Forestal, 2023).

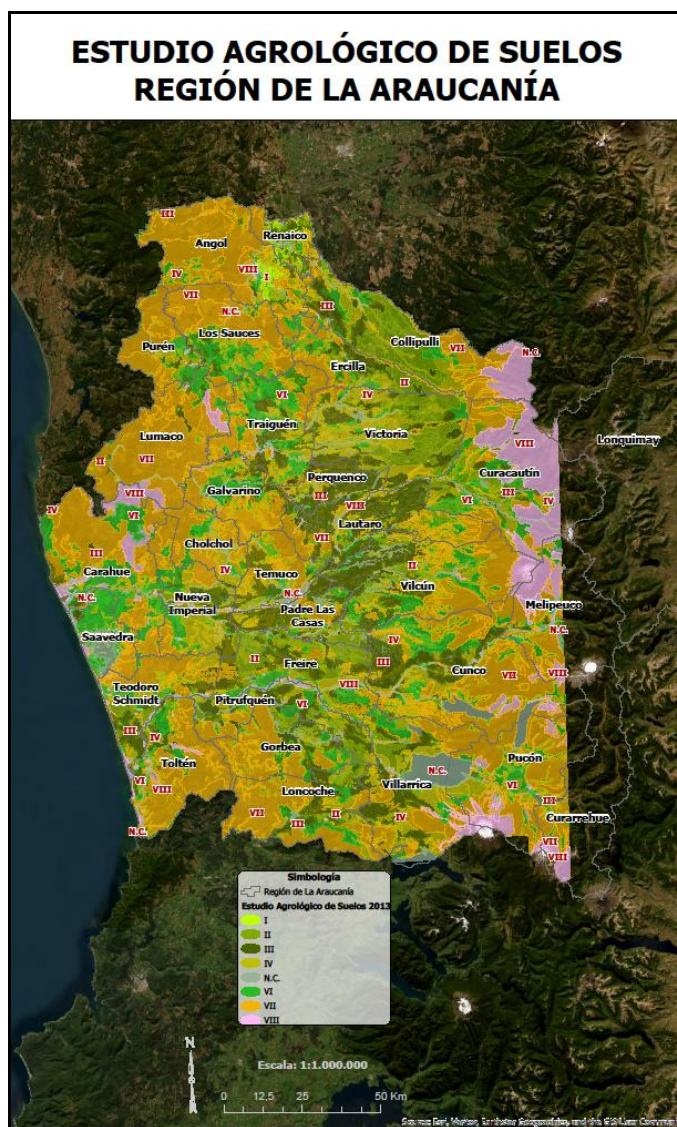
*Estudio Agrológico de Suelos, región de la Araucanía. Fuente: Centro de Información de Recursos Naturales (CIREN, 2013).*

Alrededor del 76% del suelo de la comuna corresponden a suelos de origen volcánico (Andisol), influenciados principalmente por la actividad del Volcán Llaima, el resto corresponde a suelos transicionales, arenas volcánicas recientes y terrazas misceláneas no clasificadas (INIA, 2021; Corporación Nacional Forestal, 2023).

Un 34% del territorio comunal posee una buena capacidad agrícola con suelos de clase II y III, los que se ubican principalmente en el valle estructurado alrededor del río Quepe, destacando las localidades de Cherquenco, San Patricio, Vilcún y General López (Corporación Nacional Forestal, 2023). Los suelos de clase IV representan un 10% de la superficie comunal, siendo aptos para el cultivo, pero de forma ocasional, mientras un 15% corresponde a suelos de clase V, aptos para el pastoreo y/o la explotación forestal, y un 33% clase VII, dedicados principalmente al uso forestal ya que presentan severas limitaciones en su profundidad y pendiente, del área precordillerana, específicamente en las superficies en torno al río Quepe sobre la zona poblada de Cherquenco. Finalmente, los suelos de clase VIII (no aptos para el desarrollo productivo forestal ni agropecuario), corresponden a las áreas sobre los 2.000 msnm específicamente en torno al cono volcánico del Llaima, un 5% de la superficie comunal (Municipalidad de Vilcún, 2023).

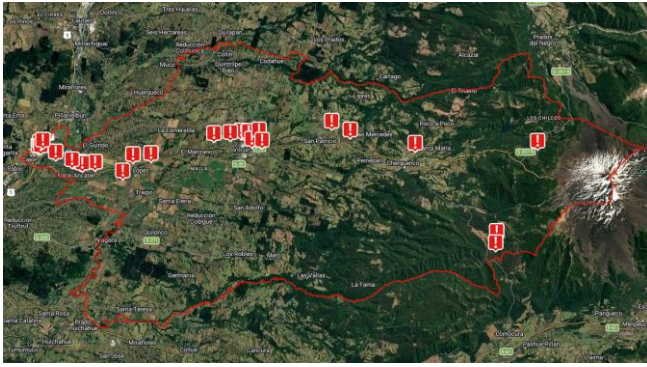
*Puntos críticos temporada de precipitaciones invernales 2024-2025. Comuna de Vilcún, región de la Araucanía. Fuente: Elaborado a partir de Puntos Críticos Precipitaciones Invernales 2024-2025 del Servicio Nacional de Prevención y Respuesta Ante Desastres (SENAPRED). Visor de mapas SIT Rural, CIREN.*

De acuerdo con la información levantada por el Servicio Nacional de Prevención y Respuesta ante Desastres (SENAPRED) para la temporada de precipitaciones invernales 2024-2025, en la comuna se pueden identificar 27 puntos críticos, cuyas principales causas son:

- Acumulación de nieve
- Anegamiento de caminos y/o pasos a desnivel
- Colapso de colectores de aguas lluvia y/o alcantarillados
- Deslizamientos, derrumbes, rodador y/o caídas
- Inundación por desborde de cauce

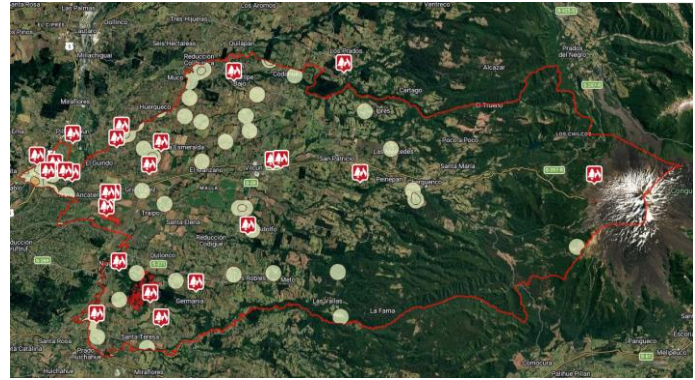
*Puntos de incendios forestales temporada 2022-2023, Incendios de Magnitud (2022-2023) y Amenaza por Incendios Forestales. Comuna de Vilcún, región de la Araucanía. Elaborado a partir de información de CONAF (2023), consultado en Visor de Mapas SIT Rural de CIREN.*

se presenta con tendencia de ocurrencia hacia el lado oeste, donde se ubica la mayor distribución de la población, correspondiente a la llanura del valle central de la comuna, sectores donde existe mayor concentración de viviendas, destacando localidades como: Cajón, General López y Vilcún (Corporación Nacional Forestal, 2023).

Cabe mencionar, que Vilcún ha experimentado tres incendios forestales de Magnitud, es decir, que la superficie afectada es superior a 200 ha. La mayor superficie registrada corresponde a 430,52 ha, por causas intencionales, en el sector El Águila, durante el periodo 2022-2023. En segundo lugar, se registra una superficie de 214,48 ha, por causas desconocidas, en Sector Llaima, durante el periodo 2021-2022. Por otra parte, ocurrió un incendio cuya superficie corresponde a 201,8 ha, por causas intencionales, en la localidad de Natri, durante el periodo comprendido entre los años 2022-2023 (Corporación Nacional Forestal, 2023).

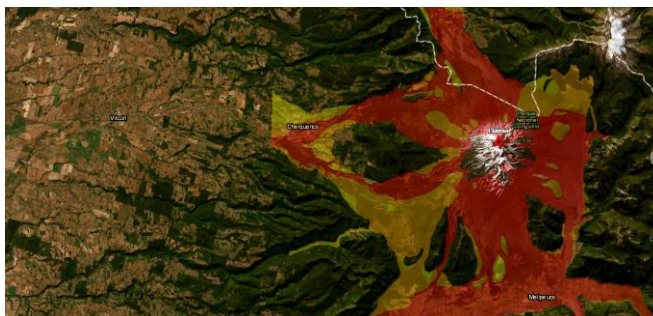
Riesgo Volcánico, Comuna de Vilcún, Región de la Araucanía.  
Fuente: Visor Chile Preparado, SENAPRED.

Los principales peligros del volcán Llaima que podrían desarrollarse en una próxima erupción, según Moreno y Naranjo (2003), consisten en caída de piroclastos, flujos de lava y lahares. Sin embargo, las partes próximas al volcán se pueden ver afectadas por corrientes piroclásticas densas, como aquellas vistas en el último ciclo eruptivo de 2007-2010 (Franco y otros, 2019; Vera et al., 2021).

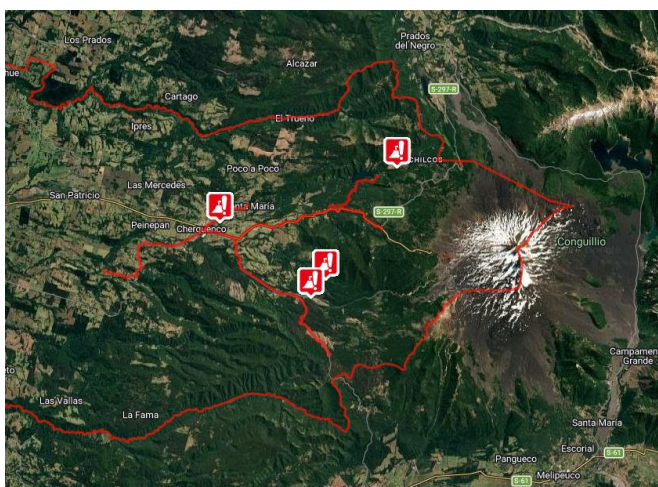
Puntos de encuentro por amenaza volcánica y vías de evacuación. Comuna de Vilcún, región de la Araucanía.  
Fuente: Elaborado a partir de información de Visor Chile preparado de SENAPRED en visor de mapas SIT Rural, CIREN.
