JULIO DE 2025

# RECURSOS NATURALES COMUNA DE COLTAUCO

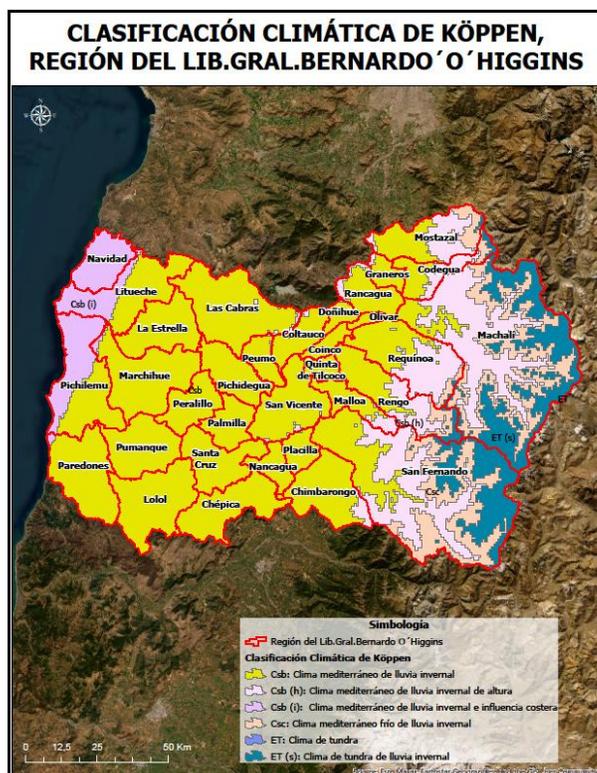
Clasificación Climática de Köppen. Región de O'Higgins. Fuente: Departamento de Geografía Universidad de Chile, 2017.

Según la clasificación de Köppen, Coltauco se encuentra bajo la influencia del clima templado cálido con lluvias invernales (Csb) (Godoy, 2023).

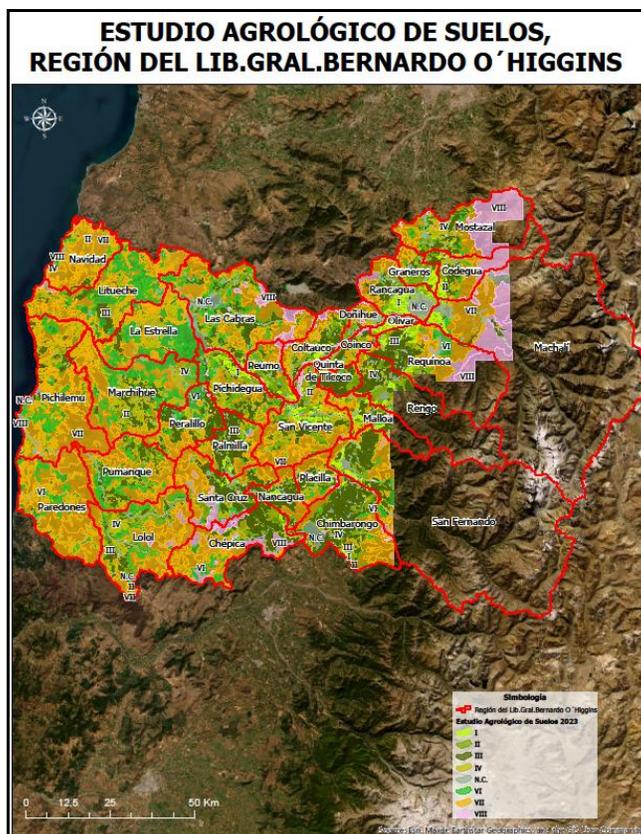
Estudio Agrológico de Suelos, Región de O'Higgins. Fuente: Centro de Información de Recursos Naturales (CIREN, 2023).

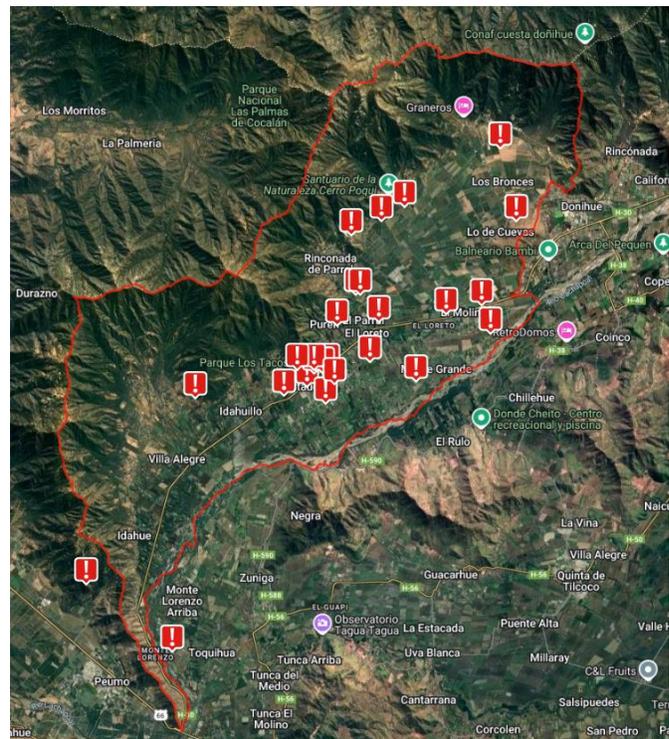
*Puntos críticos temporada de invierno 2024. Comuna de Coltauco, Región de O'Higgins. Fuente: Elaborado a partir de Puntos Críticos de Invierno 2024 del Servicio Nacional de Prevención y Respuesta Ante Desastres (SENAPRED). Visor de mapas SIT Rural, CIREN*

De acuerdo con la información levantada por el Servicio Nacional de Prevención y Respuesta ante Desastres (SENAPRED) para la temporada de invierno 2024, en la comuna se pueden identificar 26 puntos críticos, cuyas principales causas son:

- Activación de quebradas
- Anegamiento de caminos/pasos a desnivel
- Colapso colectores de aguas lluvia y/o alcantarillados
- Deslizamiento/Derrumbe/Rodado/caída
- Flujos de barro y/o detritos (Aluvión)
- Inundación por desborde de cauce

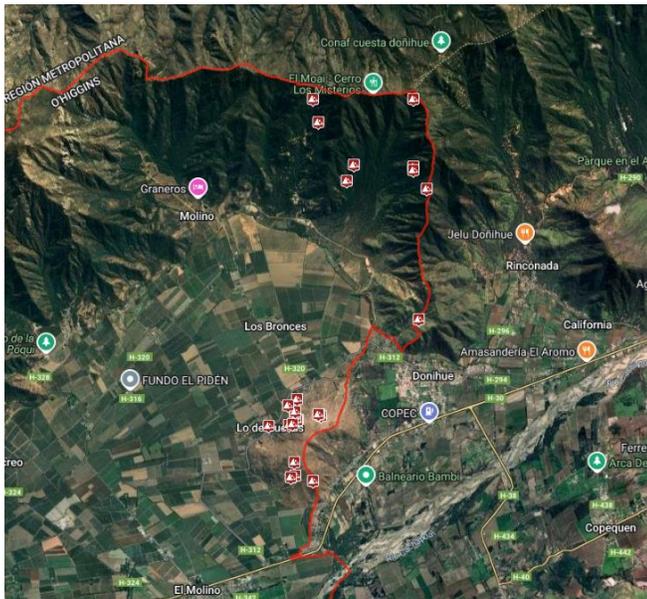
*Catastro de Remociones en Masa. Comuna de Coltauco, Región de O'Higgins. Fuente: SERNAGEOMIN. Visualizador de mapas SIT Rural*

Hacia el sector de la cordillera de la Costa, gran parte de los movimientos en masa tienen su origen en causas naturales, mientras que, en taludes excavados para la construcción de carreteras y en canteras donde se extraen bloques de roca, la acción humana es la que ha condicionado la ocurrencia, principalmente de caída de rocas (Servicio Nacional de Geología y Minería, 2017).
